# INFORME CONSOLIDADO POST EVALUACIÓN

DEPARTAMENTOS DE SUCHITEPÉQUEZ Y RETALHULEU

Proyectos de Inversión Pública  
Agosto 2025

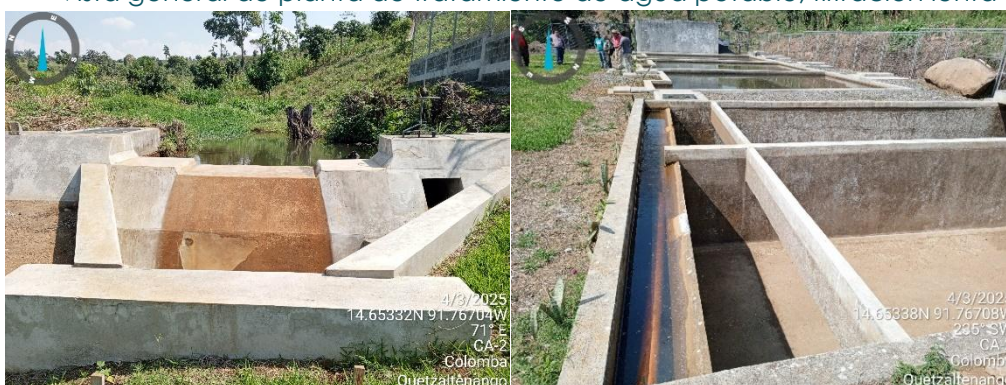
Captación agua superficial y desarenador vacío

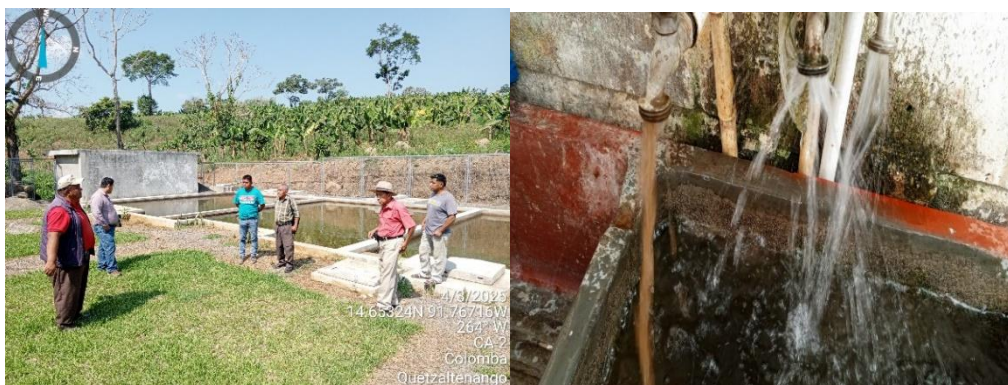
Filtros lentos y conexión predial (1 chorro es el proyecto visitado y los otros 2, son de proyectos anteriores, indicó el entrevistado que tienen agua cada 2 días y el agua es de mala calidad, como puede apreciarse en la fotografía)

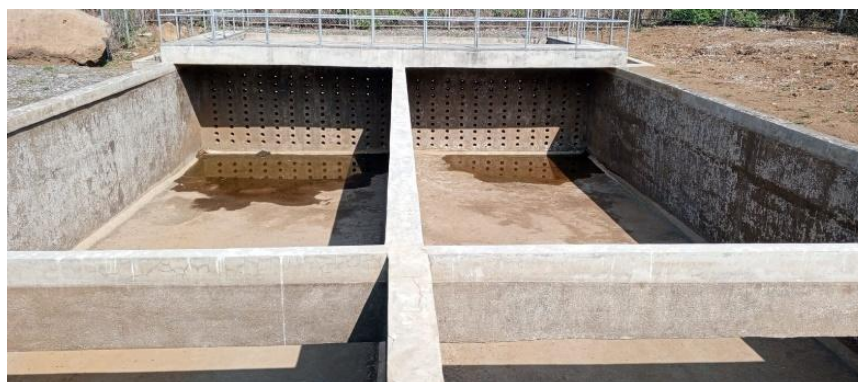
Desarenador vacío

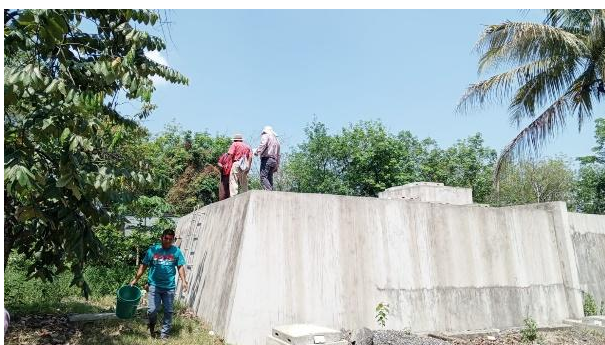
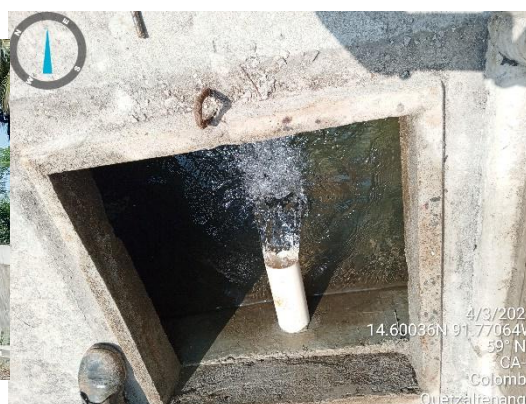
Tanque de distribución e ingreso caudal a tanque el caudal es menor al de diseño

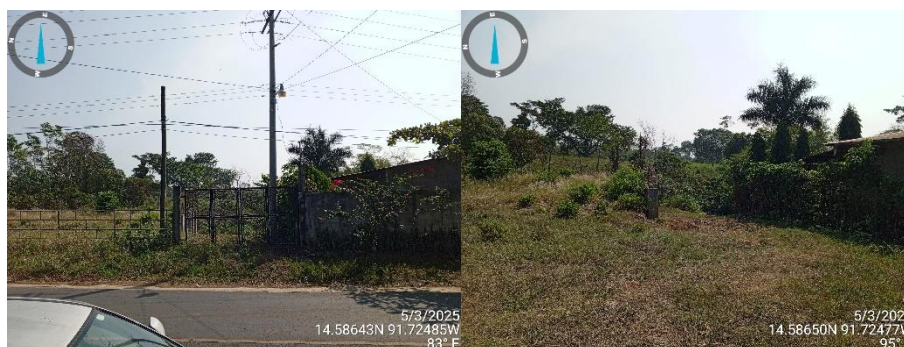
Predio de servidumbre de paso (no legalizado), para interconexión del colector a la planta de tratamiento agua residual.

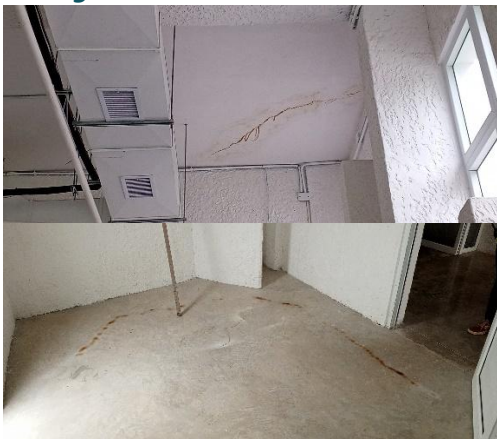
Fisura en losa y rastro de goteo

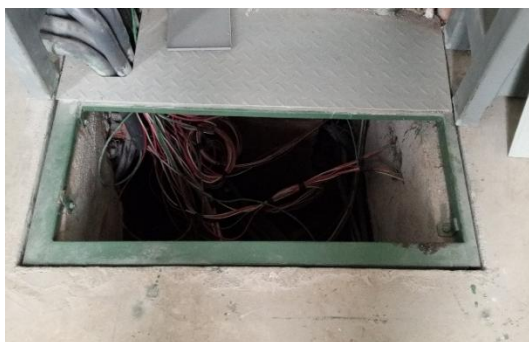
consensuadas con los actores clave (responsables de operación del parque Takalik), lo que afectó la sostenibilidad del proyecto debido al alto costo de funcionamiento del sistema de climatización e iluminación. Además, por motivos aún no esclarecidos, algunas losas y muros presentan fallas notorias, como grietas, filtraciones, así como, inundaciones en las cajas de registro eléctrico, que fueron evidentes durante la visita.

Caja de registro eléctrico (la cual se llenó de agua lluvia a través de los ductos)

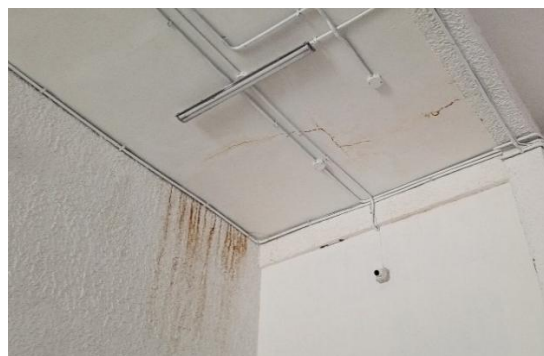
Rastro de filtraciones en losa y muro

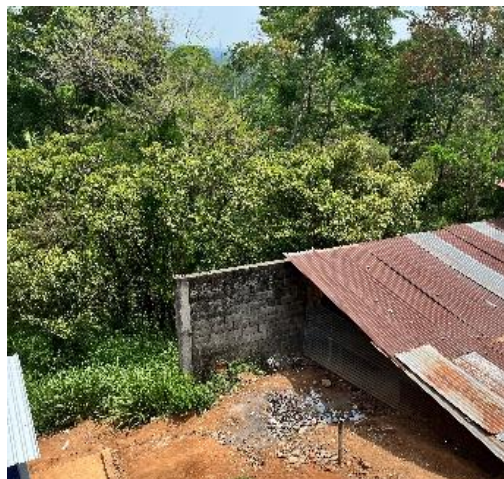
| <b>Riesgos identificados que pueden afectar los resultados</b> | <ul style="list-style-type: none"> <li>La inseguridad es un factor de riesgo presente en el área de la escuela, ya que no cuentan con un muro perimetral posterior, el cual deja el área abierta al ingreso de personas ajenas al establecimiento y a posible fuga de niños en horario de clases.</li> </ul> |

Falta de Muro perimetral, espacio para quemar basura.

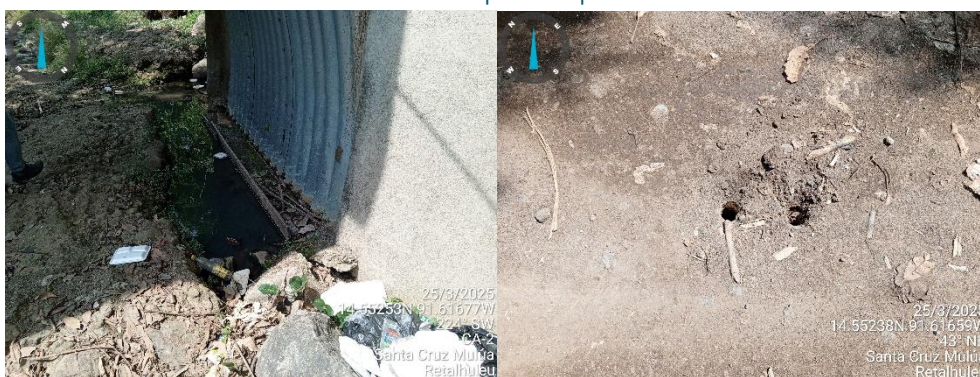
Arrastre de sedimentos que tapan drenaje agua escorrentía, bóveda con signos de corrosión

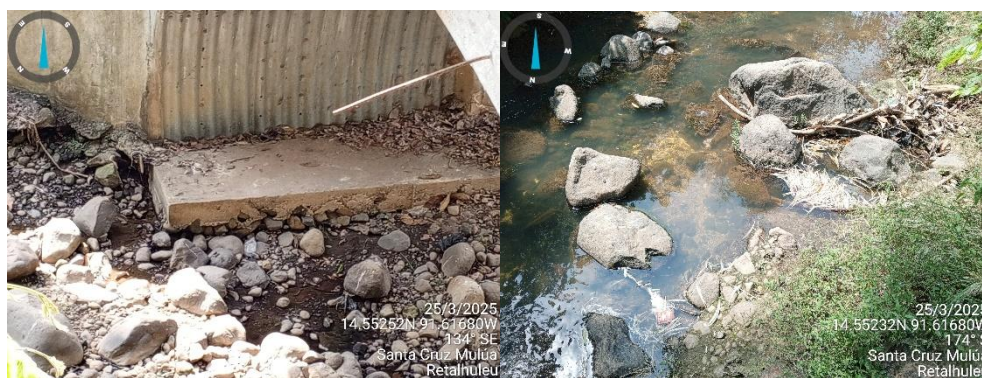
Socavamiento significativo de base de bóveda y contaminación río con plumas y menudos de pollo

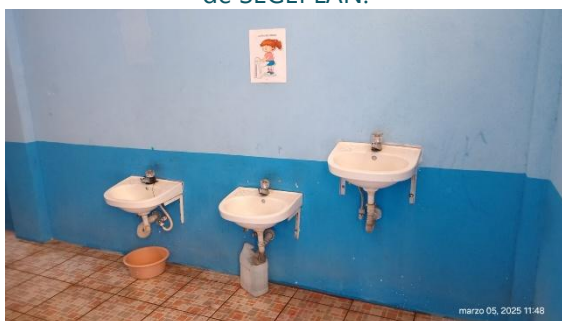
Deficiencias en infraestructura secundaria: Las fugas de agua y deficiencias en las conexiones hidráulica pueden generar sobrecostos y deterioro prematuro de la infraestructura.

Fugas de agua en instalación hidráulica de lavamanos de baños en la escuela.

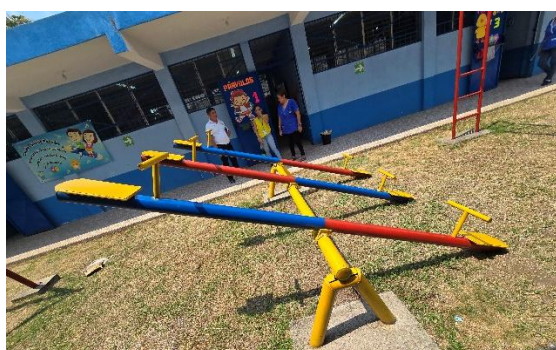
Juegos infantiles no apropiados para la edad de niños de preprimaria

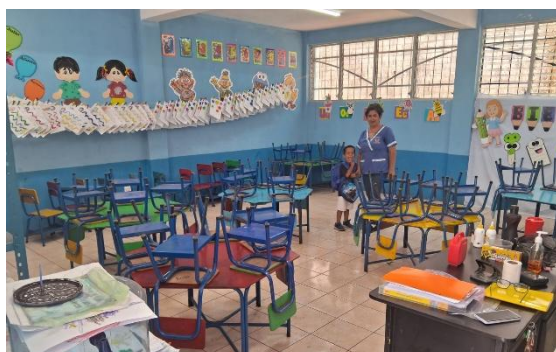
Aula, donde se aprecia que la cantidad de alumnos (por las mesas y sillas) es mayor a la que establece el MINEDUC.

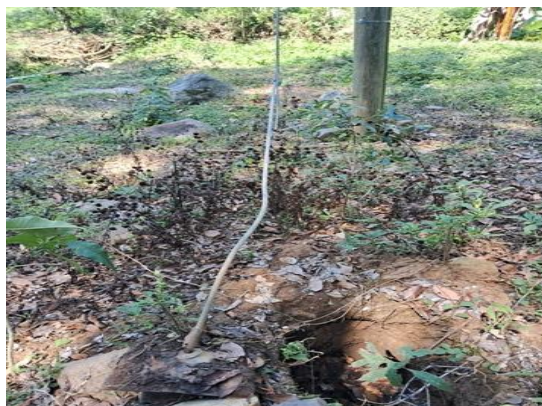
Por otro lado, siempre en cuanto al mantenimiento del sistema, se han dado dos casos, en que por caídas de árboles han derribado los postes y el tendido eléctrico. En primer caso, se dio en la Estación No. E-1 IVm de la línea de conducción monofásica (según el plano del diseño final), que ocasionó un poste de concreto fracturado en su base. El segundo caso, se dio en la línea de distribución hacia una vivienda, en donde el poste y el anclaje fueron derribados por el viento, y fue la municipalidad que hizo el levante del poste, dejando el muerto cónico (cimentación de fijación) del anclaje expuesto.

Anclaje de poste que fue derribado por el viento.

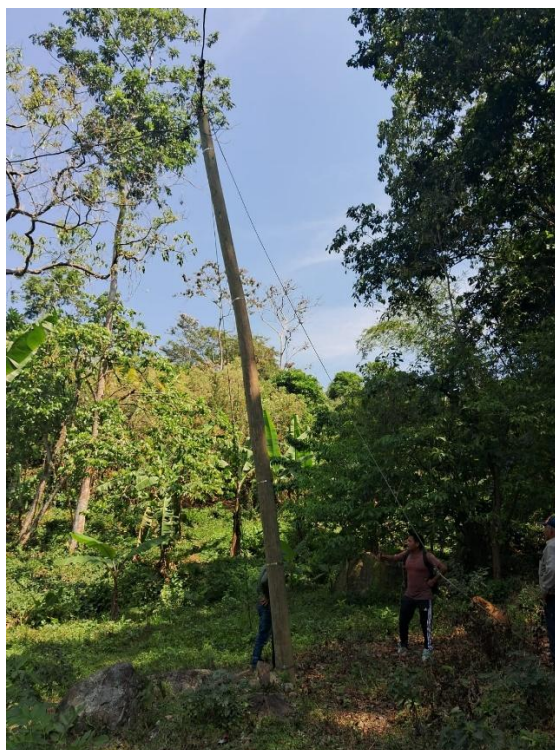
Poste en la línea de distribución de baja tensión afectado por la caída de un árbol
