# INFORME CONSOLIDADO POST EVALUACIÓN Departamento de San Marcos

Proyectos de Inversión Pública  
Septiembre 2025

Dirección de Análisis y Seguimiento de la Inversión  
para el Desarrollo -DASID-  
Secretaría de Planificación y Programación de la  
Presidencia - SEGEPLAN-

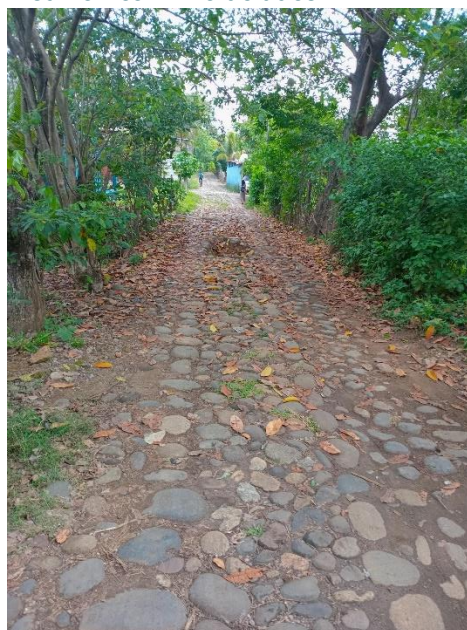
| <b>Riesgos identificados que pueden afectar los resultados</b> | <p>Durante la visita se pudo observar tramos donde la calle presentaba hundimiento, posiblemente por la falta de compactación del material de relleno de la tubería, lo que puede ocasionar que la tubería principal se dañe y que pueda colapsar el proyecto.</p> <p>El tramo de tubería de PVC de ingreso a la planta de tratamiento, se encuentra expuesto a luz solar, lo que acelera el deterioro de esta clase de material, pudiendo ocasionar que colapse el proyecto.</p> |

Tramo de alcantarillado con hundimiento

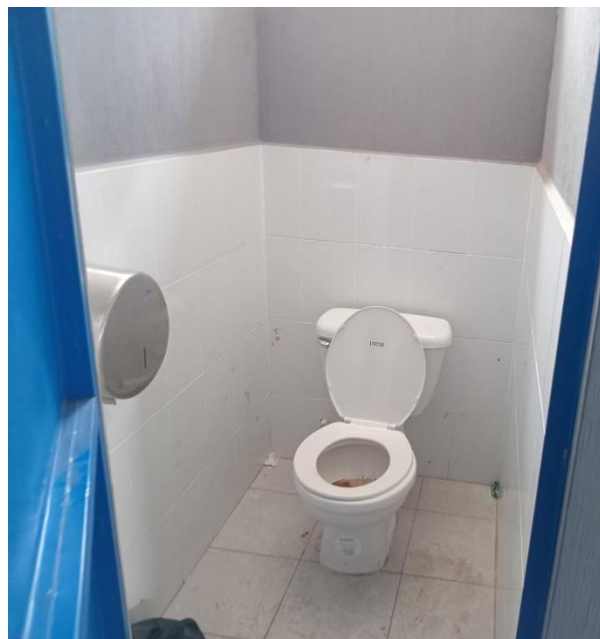
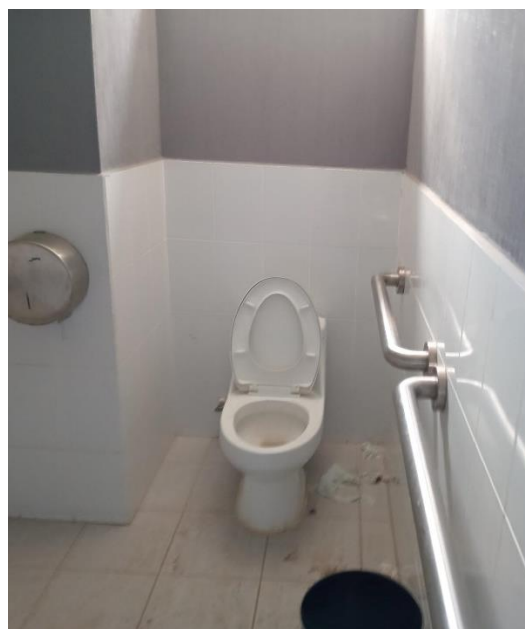
Servicios sanitarios sucios

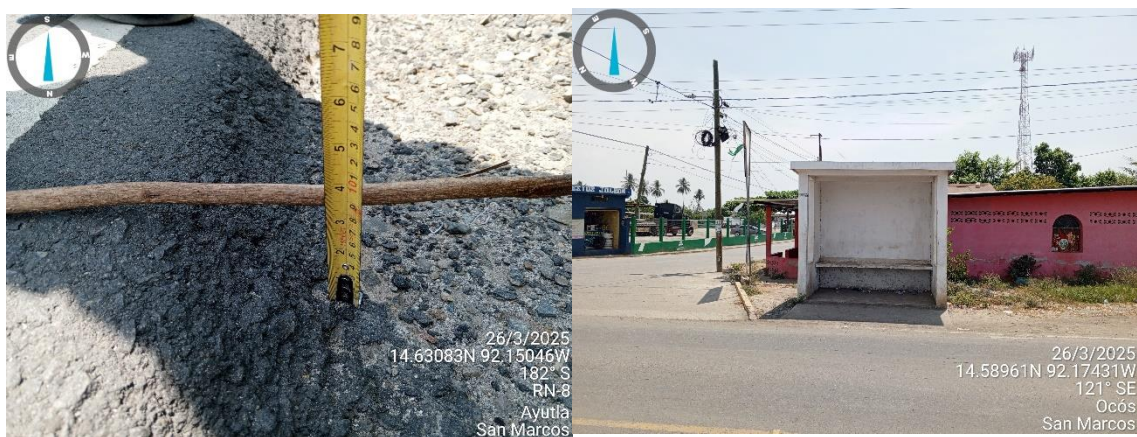
Espesor capa concreto hidráulico  $t = 0.08$  m – Caseta para de bus

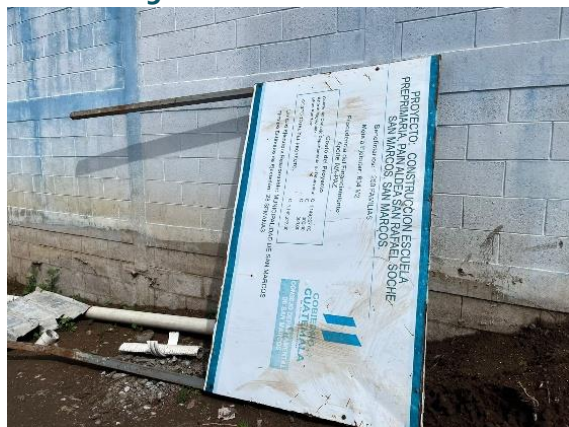
Rótulo informativo de la ejecución (por inclemencias del clima este se encontró tirado en el área del proyecto)

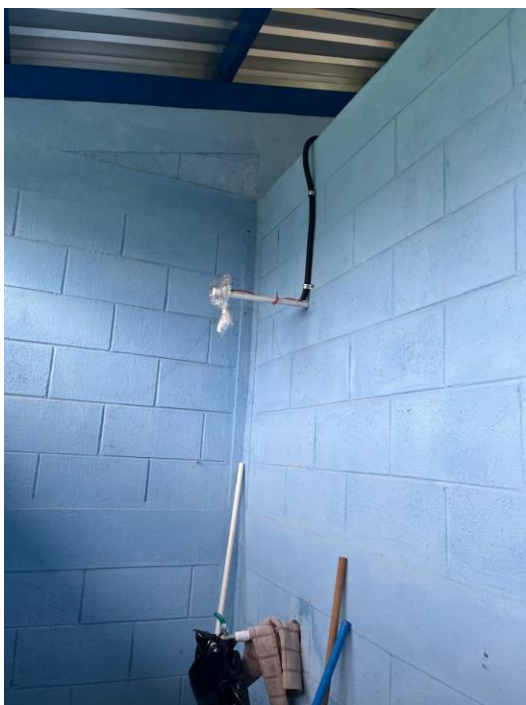
Duchas inhabilitadas y convertidas  
en chorros

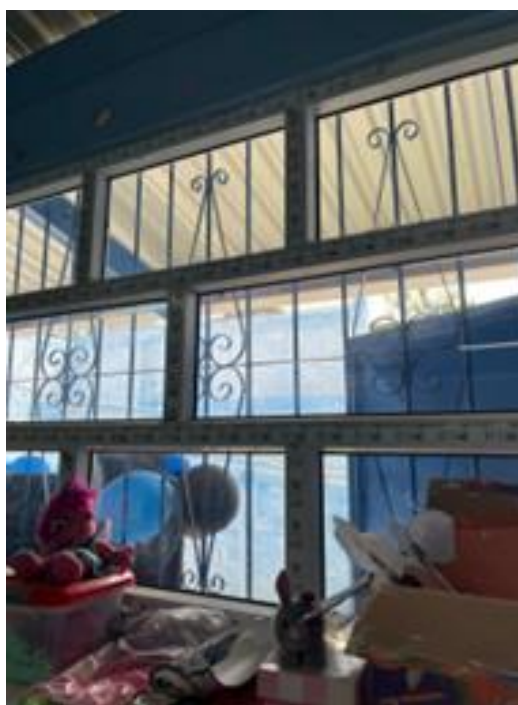
Ventanas selladas

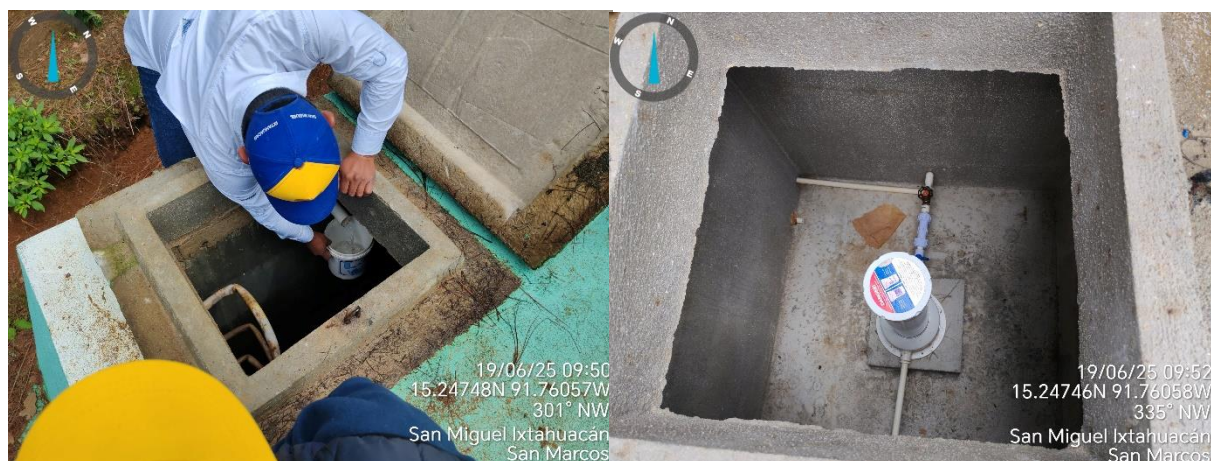
Aforo en tanque de distribución e instalación de hipoclorador (no está en funcionamiento)

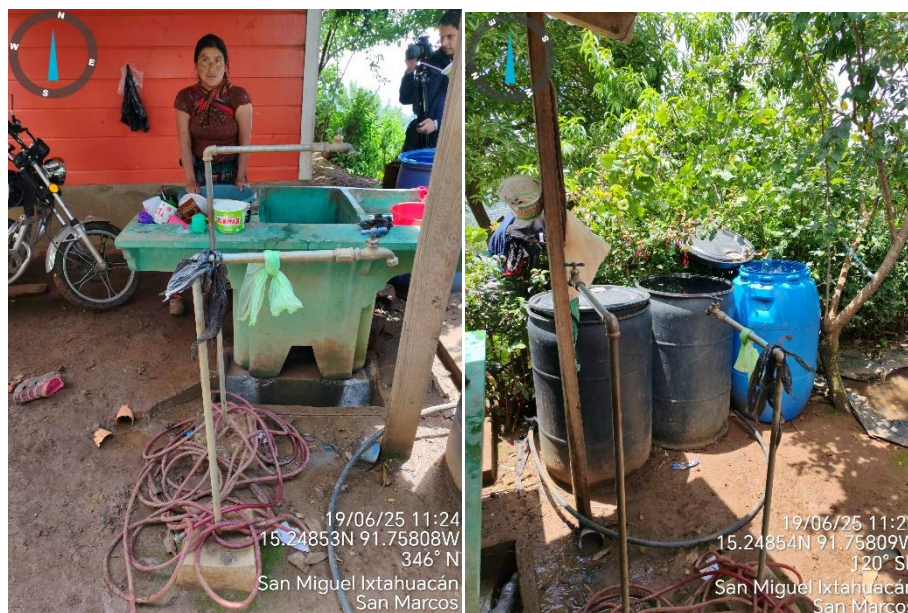
Usaria del sistema, tiene dos chorros, uno de otro proyecto y del proyecto construido evaluado (ninguno de los 2 tiene agua)

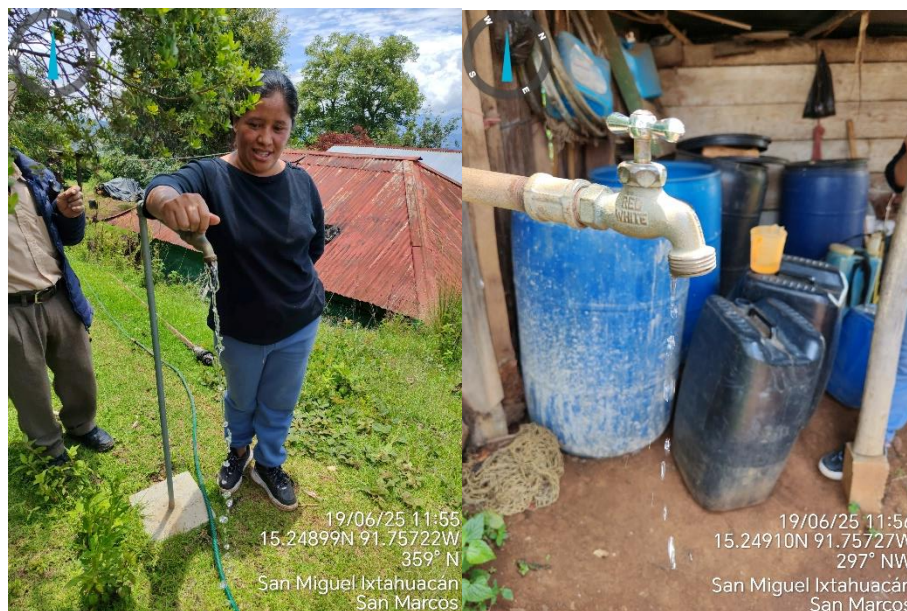
Entrevista a usuaria del sistema, tiene chorro del proyecto nuevo (tiene agua) y chorro del proyecto existente (no tiene agua)

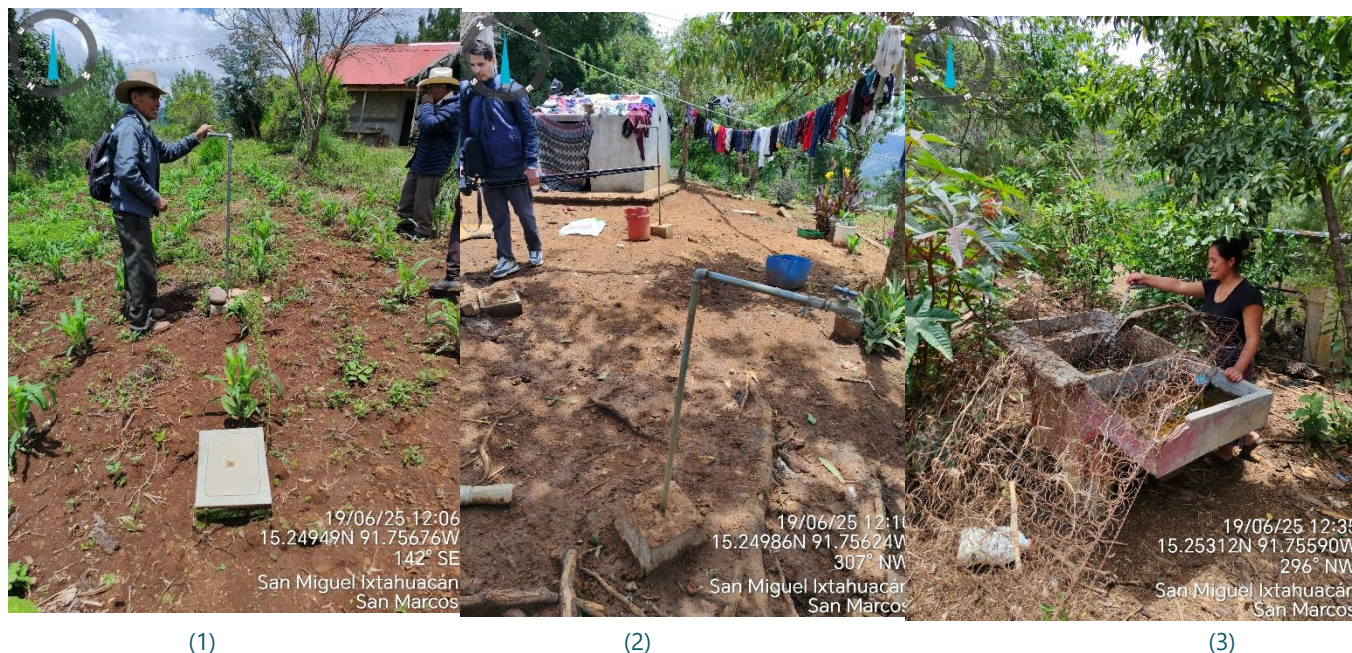
Entrevista a usuarios del sistema, (1) no tiene agua, (2) tiene chorros de proyecto nuevo y existente (no tienen agua) y (3) tiene chorros del proyecto existente y del nuevo (los 2 tienen agua)

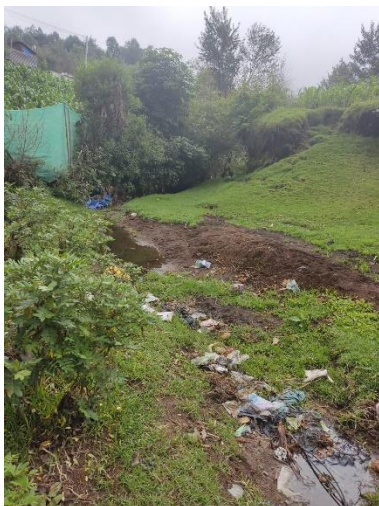
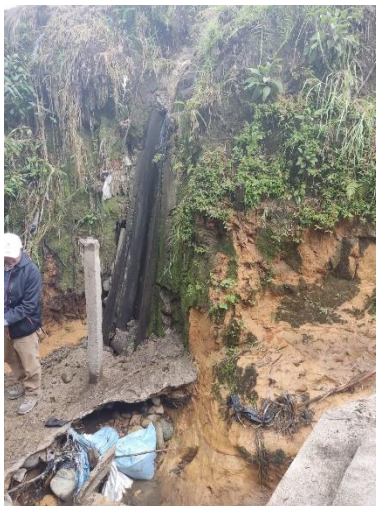
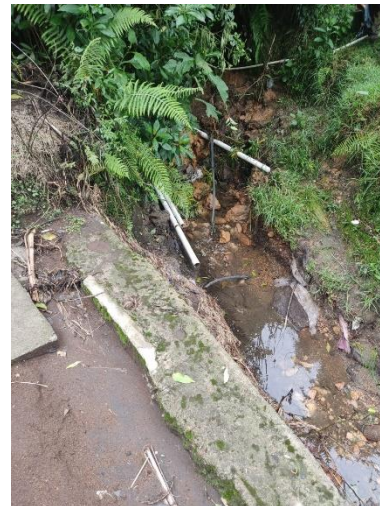
Se realizó una visita al área de captación del proyecto, atendiendo la solicitud de los representantes del COCODE, quienes manifestaron su interés en mostrar los daños ocasionados en la tubería de conducción de uno de los nacimientos, debido a la escorrentía y los problemas de deslizamiento en una de las captaciones. Informaron que el caudal de la captación visitada no está ingresando al tanque de distribución.

Durante la verificación de campo, se constató que, a pesar de haberse construido una cuneta en la parte superior para desviar el caudal de escorrentía, ésta fue insuficiente para captar toda el agua de escorrentía, por lo que, ingresó al área del proyecto, afectando parte de la línea de conducción. Como consecuencia, se destruyó el recubrimiento de la tubería PVC, y un tramo de la tubería de conducción del nacimiento hacia la caja unificadora de caudales quedó dañada. Los representantes del COCODE indicaron que el daño ocurrió recientemente, durante las lluvias, y que se están organizando para convocar a los usuarios en asamblea, con el fin de informar sobre la situación y solicitar una contribución económica por usuario para realizar la reparación.

Cauce caudal de escorrentía arriba de captación y daños provocados en línea conducción de nacimiento hacia caja reunidora de caudales

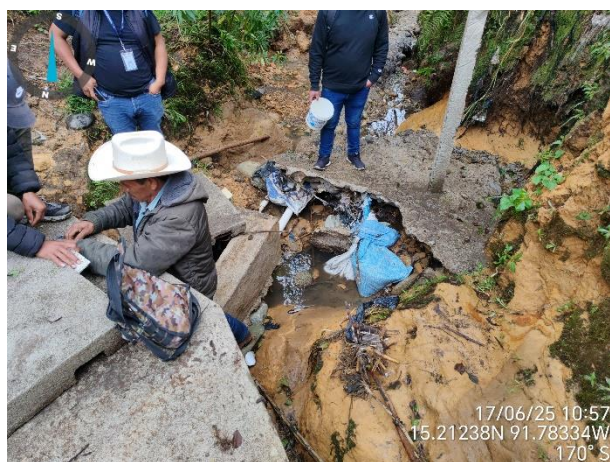
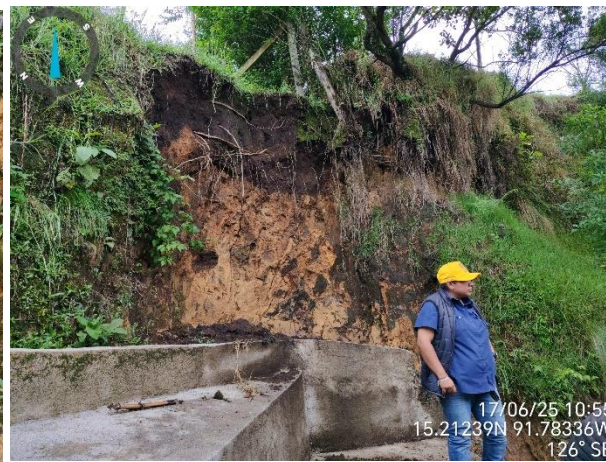
Deslizamiento de talud por falta de protección e interior de captación que no está siendo conducida al tanque por daños en la tubería

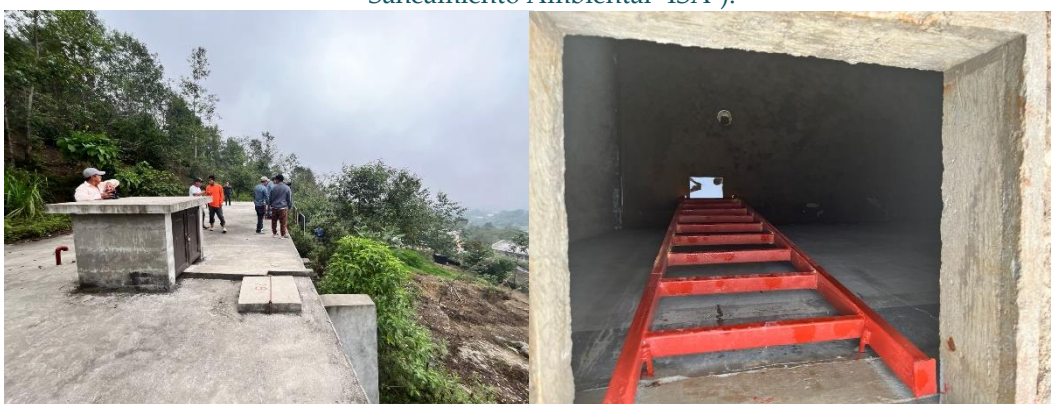
Tanque de distribución vacío y caja de hipoclorador.

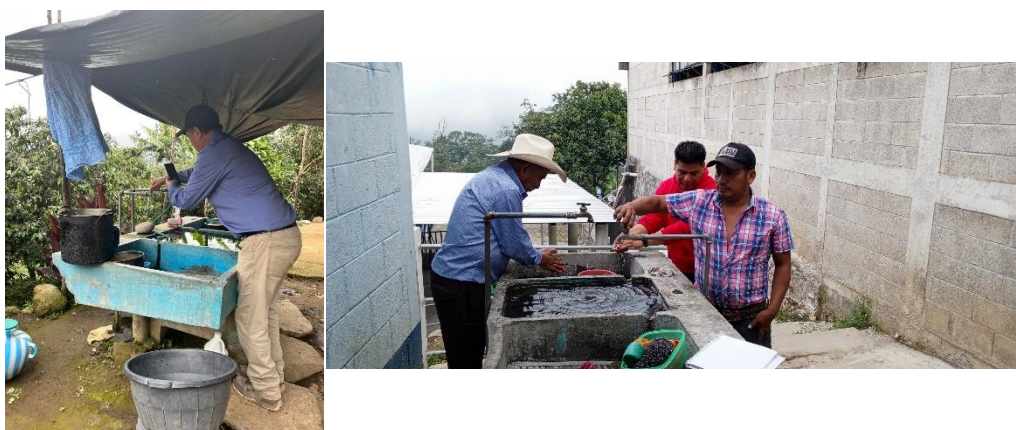
Revisión de conexiones prediales del proyecto sin agua, beneficiarios tiene agua otro sistema existente.  
Fuente: Dirección de Análisis y Seguimiento de la Inversión con base en visitas de campo, 22 abril de 2025.

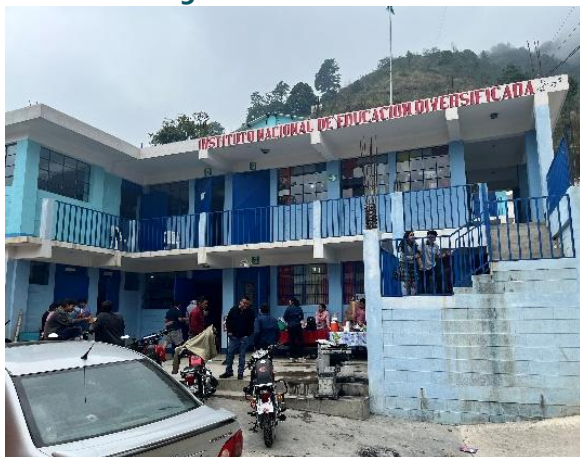
Fachada del instituto (sin rótulo informativo de la ejecución)

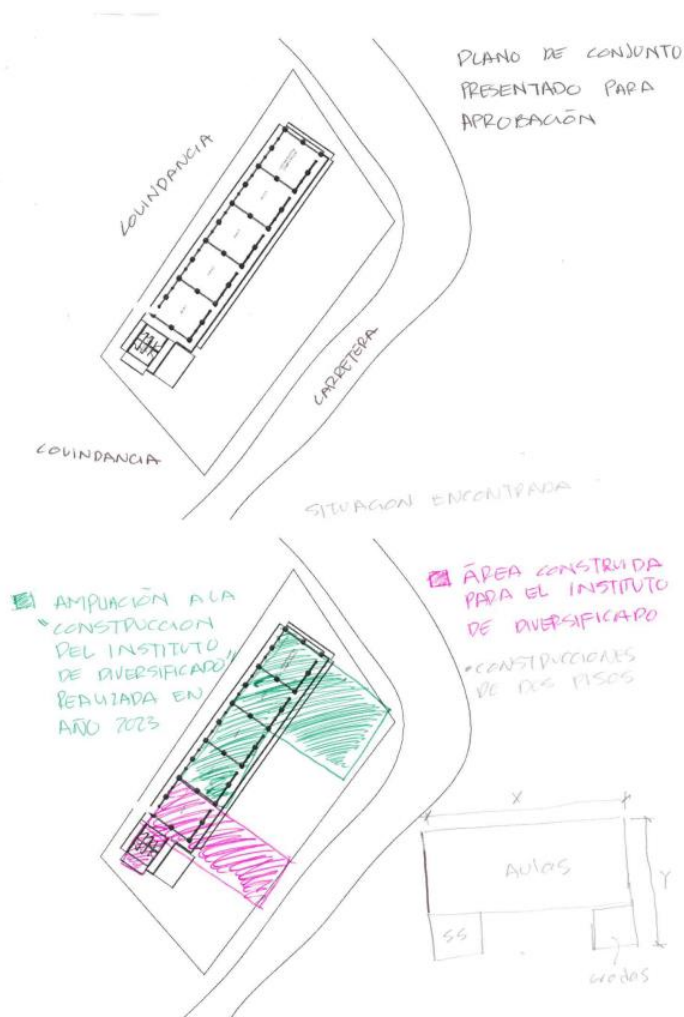
Al momento de la visita se pudo observar que el proyecto presenta modificaciones en cuanto a los planos presentados para su aprobación. (imagen superior)
