# INFORME CONSOLIDADO POST EVALUACIÓN

## Departamentos de Quetzaltenango, Totonicapán y Sololá

Proyectos de Inversión Pública  
Noviembre 2025

Dirección de Análisis y Seguimiento de la Inversión  
para el Desarrollo -DASID-  
Secretaría de Planificación y Programación de la  
Presidencia - SEGEPLAN-

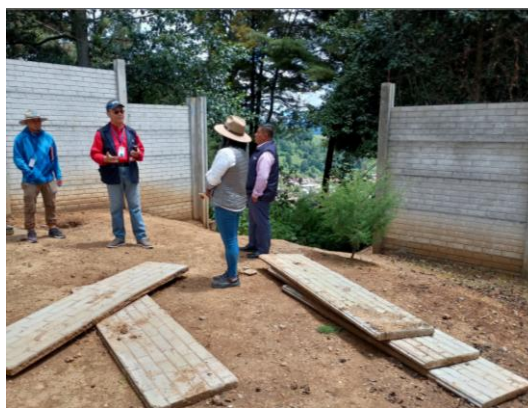
Muro perimetral colapsado.

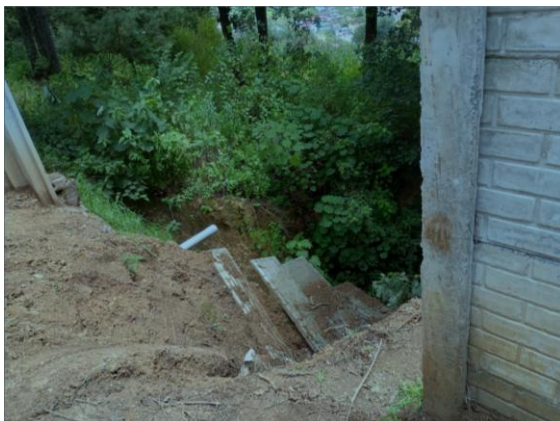
Muro perimetral colapsado en uno de sus costados.

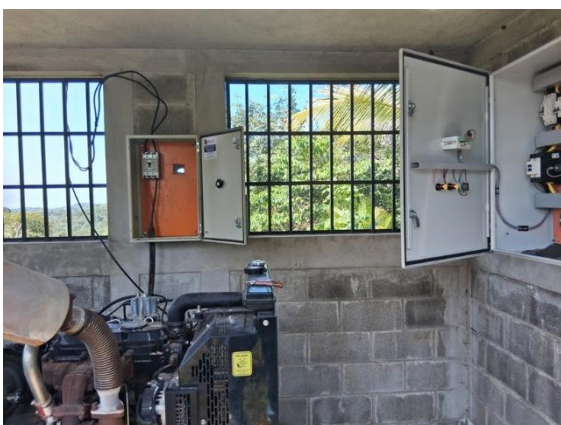
| <b>Riesgos identificados que pueden afectar los resultados</b> | Las debilidades en el mantenimiento y calidad del servicio, representan un riesgo en la continuidad del servicio, como pérdida de equipo por deterioro, como es el caso del generador trifásico. |

Tableros eléctricos y equipo de generación (en desuso), en caseta de controles.

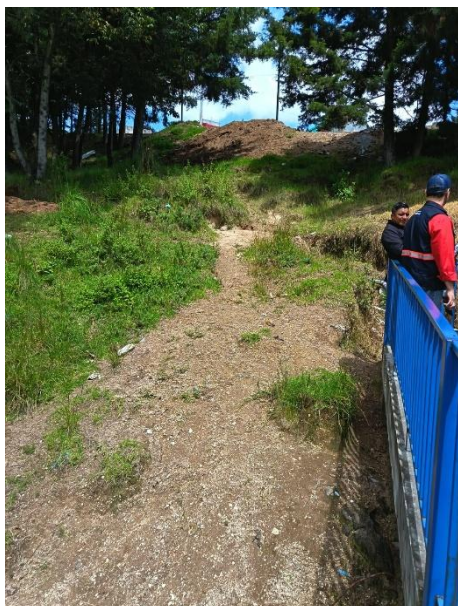
Área externa, con las lluvias presenta deslizamientos y socavamientos provocando obstrucción de drenajes e ingreso de escorrentía a escuela.

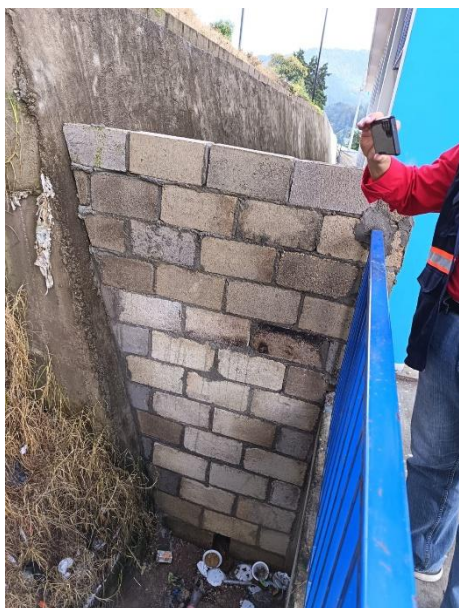
Trabajos elaborados por padres de familia para cerrar espacio abierto de la escuela.

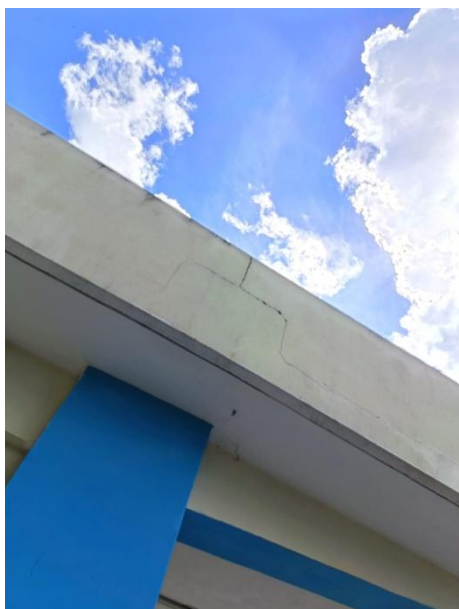
Fisuras que se aprecian.

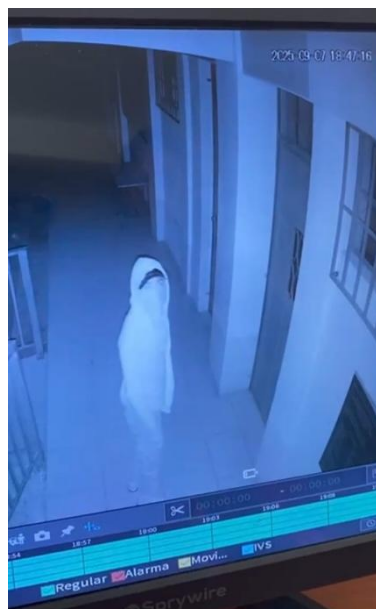
Ladrón captado, dentro del módulo de la escuela, previo a arrancar la cámara de seguridad en el primer nivel.

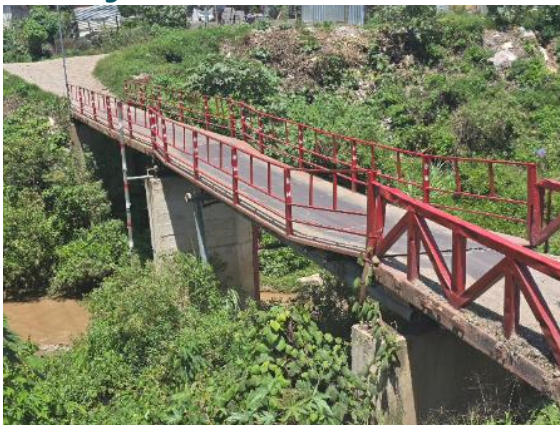
Vista lateral del puente actual ejecutado por los "tuctuqueros" y vecinos.

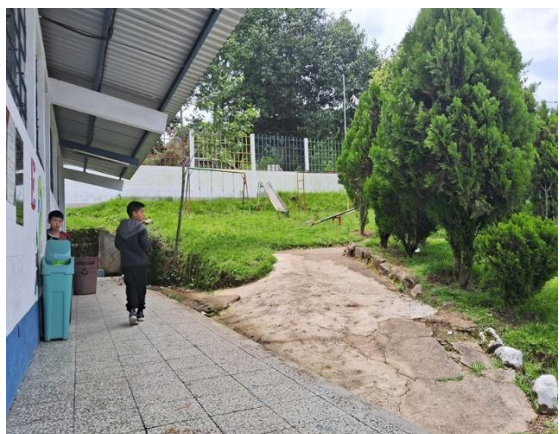
Vista del muro exterior de baja altura

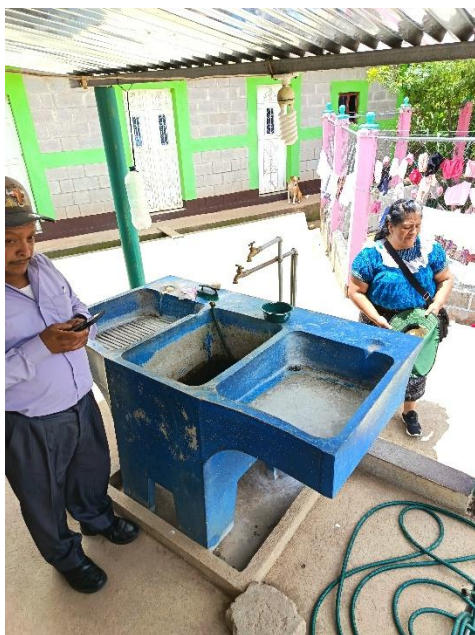
Verificación del servicio con beneficiarios (no hay agua).
