# INFORME CONSOLIDADO POST EVALUACIÓN

DEPARTAMENTOS DE SUCHITEPÉQUEZ Y RETALHULEU

Proyectos de Inversión Pública  
Agosto 2025

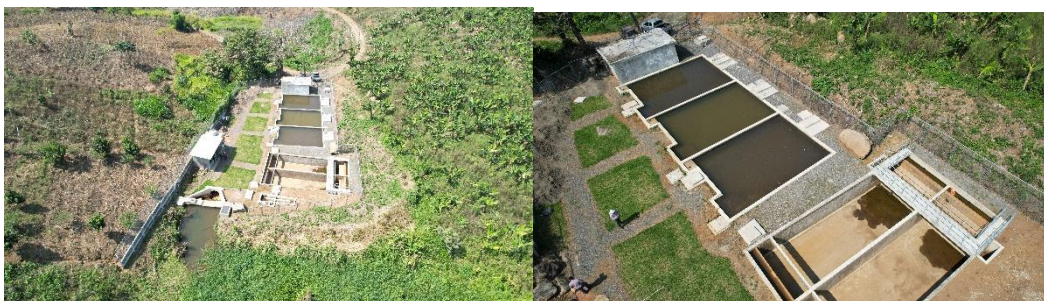
Vista general de planta de tratamiento de agua potable, filtración lenta

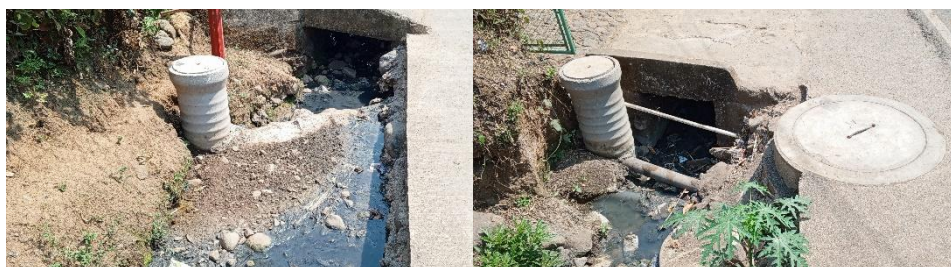
Conexiones prediales y pozo de visita

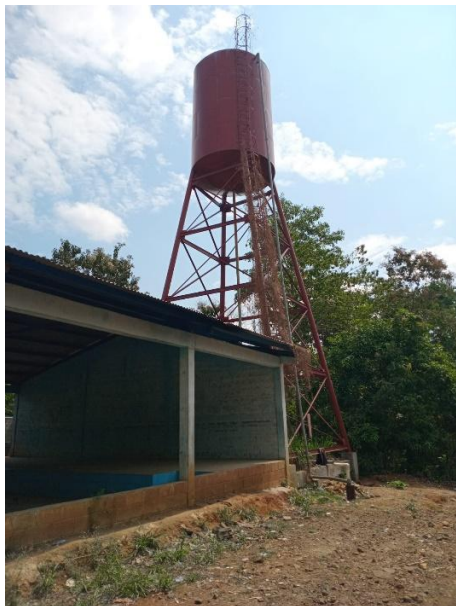
Vista del tanque elevado

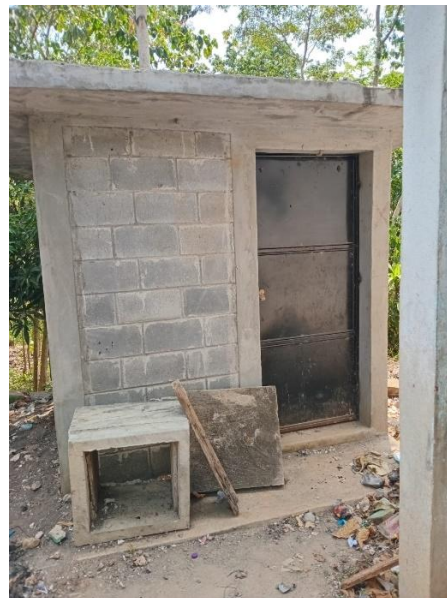
Caseta de control

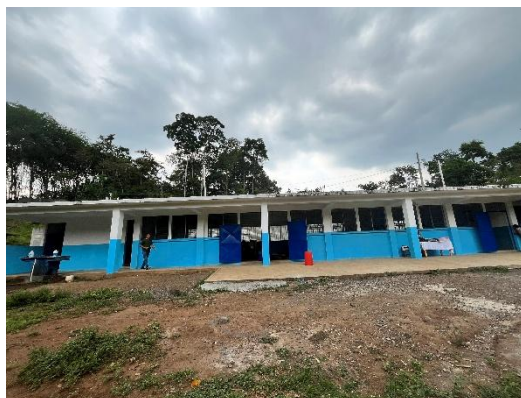
Fachada del instituto

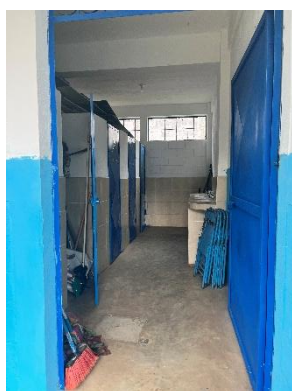
Área de sanitarios

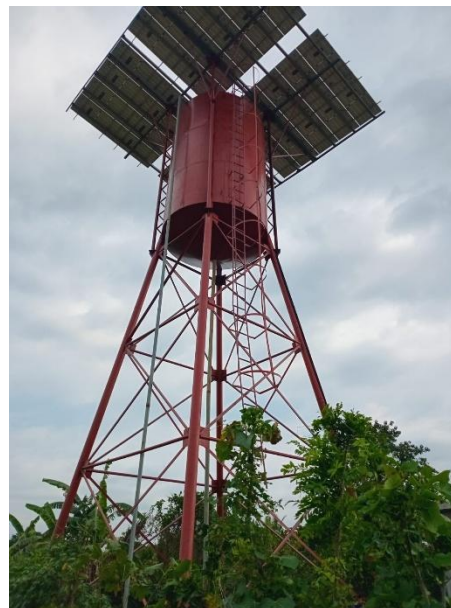
Vista de tanque elevado.

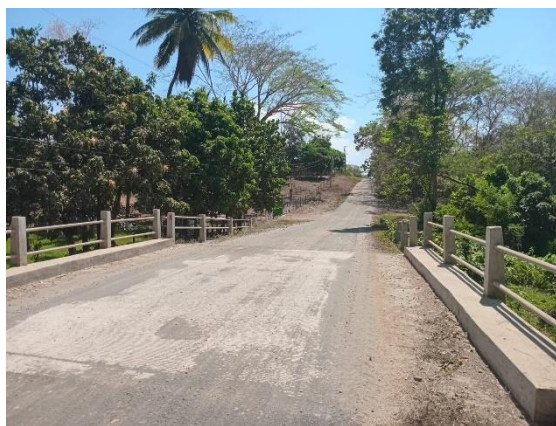
Vista superior del puente vehicular

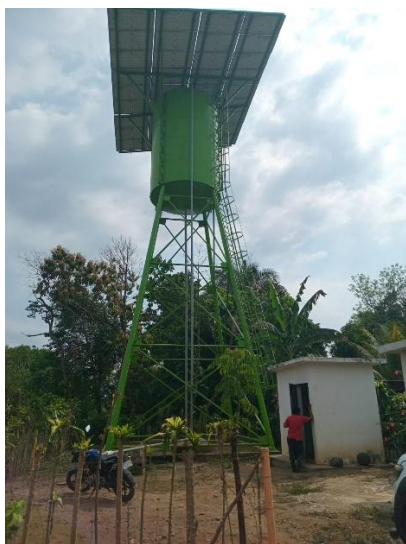
Vista del tanque elevado y caseta del proyecto

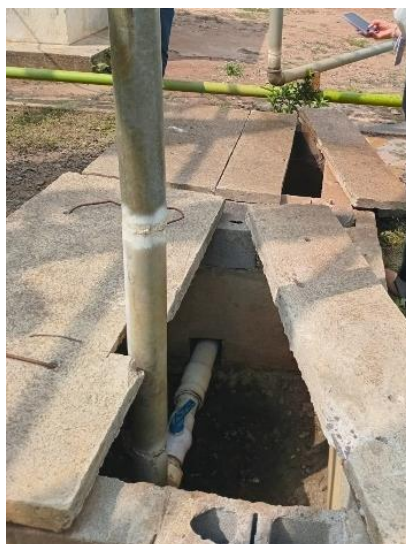
Caja de válvulas

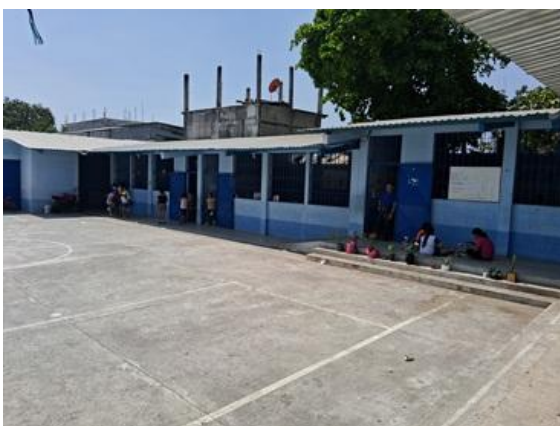
Vista del centro escolar

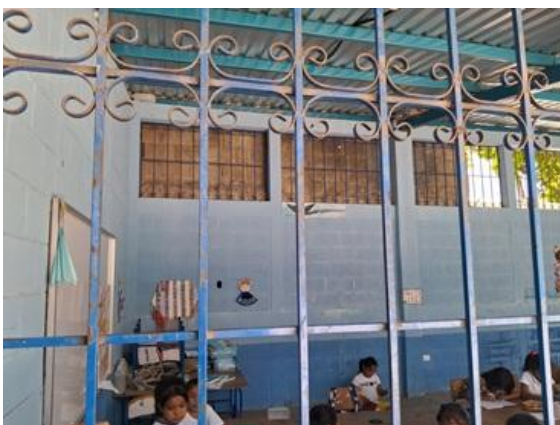
Vista de un aula y muro alledaño construido.

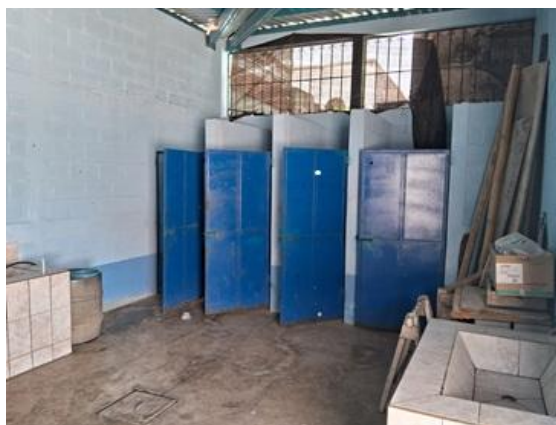
Vista de los servicios sanitarios mejorados.

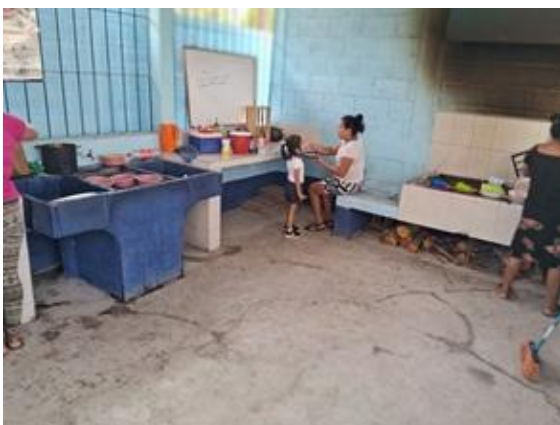
Interior de la cocina escolar.

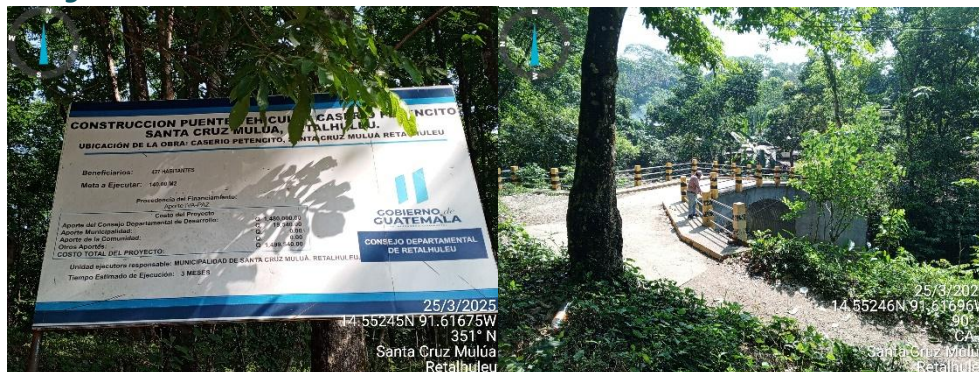
Rótulo del proyecto y construcción puente tipo bóveda

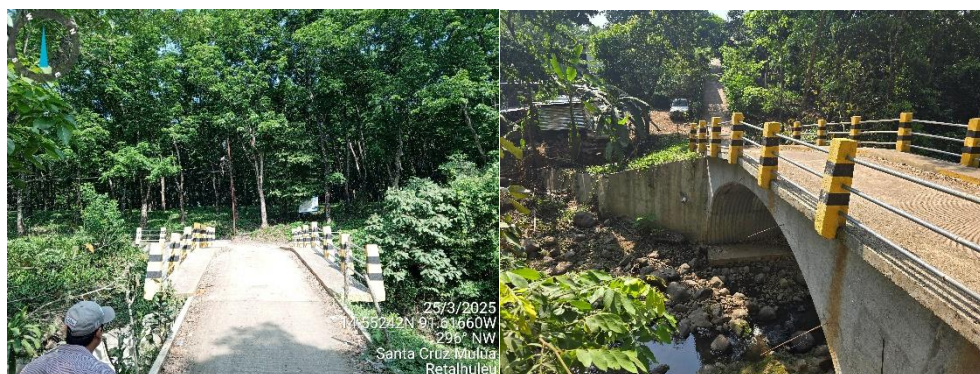
Construcción puente tipo bóveda de un carril

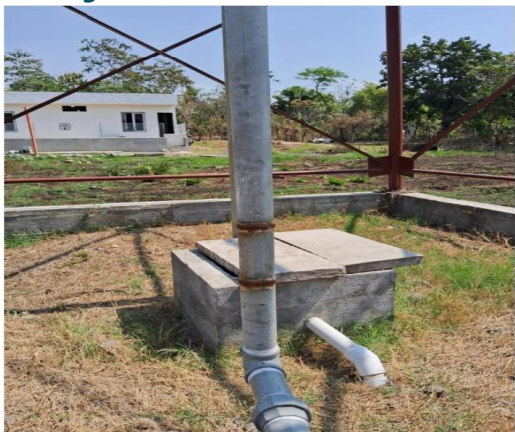
Tubería de impulsión

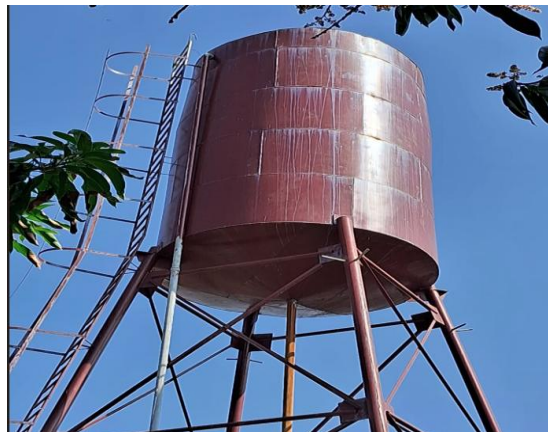
Depósito de Distribución

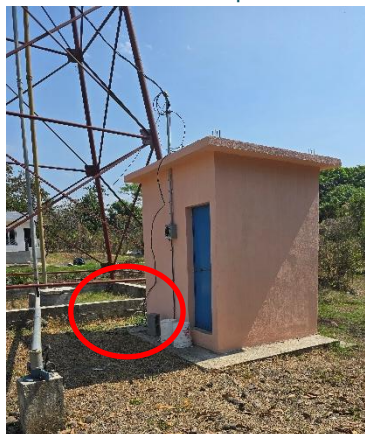
| <b>Riesgos identificados que pueden afectar los resultados</b> | <p>Durante la visita técnica, se verificó que dentro de la garita de control se encontraban conectados cables de alta tensión directamente al contador eléctrico, lo cual representa un riesgo potencial de accidentes eléctricos.</p> <p>También, es importante, que derivado de la inseguridad del sector (por comentarios de los entrevistados), se considere la construcción de un muro perimetral, para evitar el ingreso de personas que provoquen daños.</p> |

Cables de alta tensión expuestos.

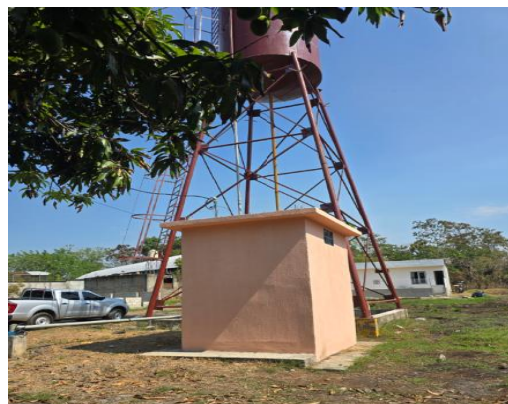
Caseta de controles

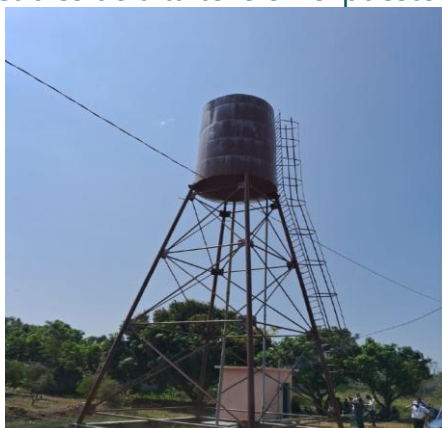
Vista completa del depósito de agua

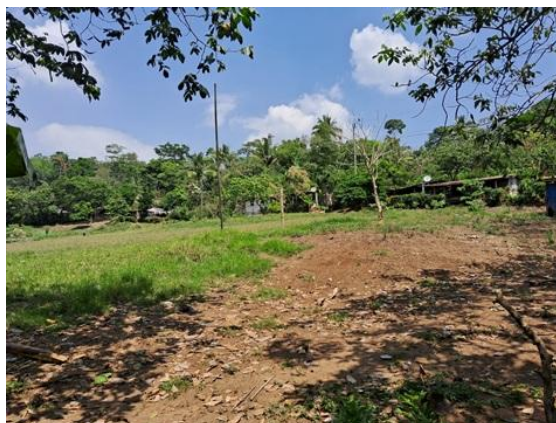
Viviendas conectadas al servicio de energía eléctrica en la comunidad El Esfuerzo.

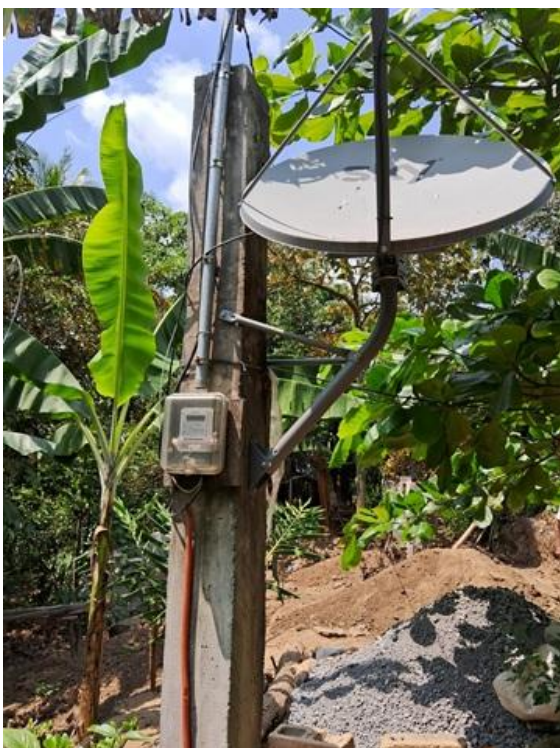
Poste con una conexión intradomiciliar.

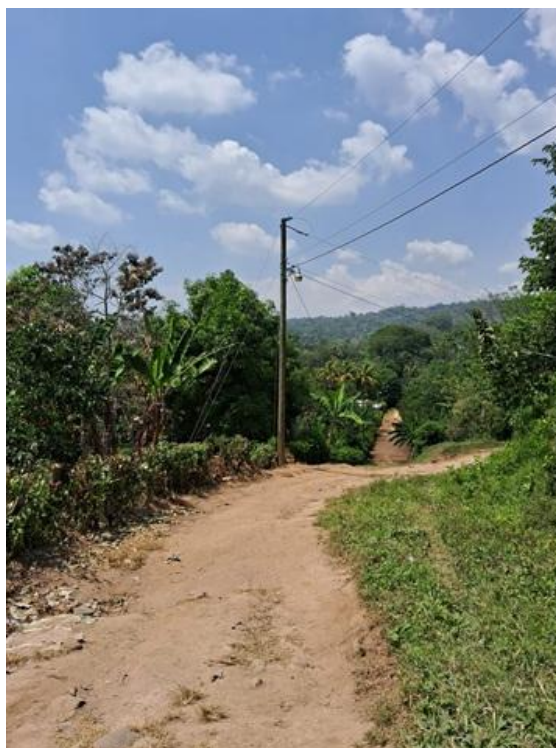
Poste en la línea de distribución de media y baja tensión.

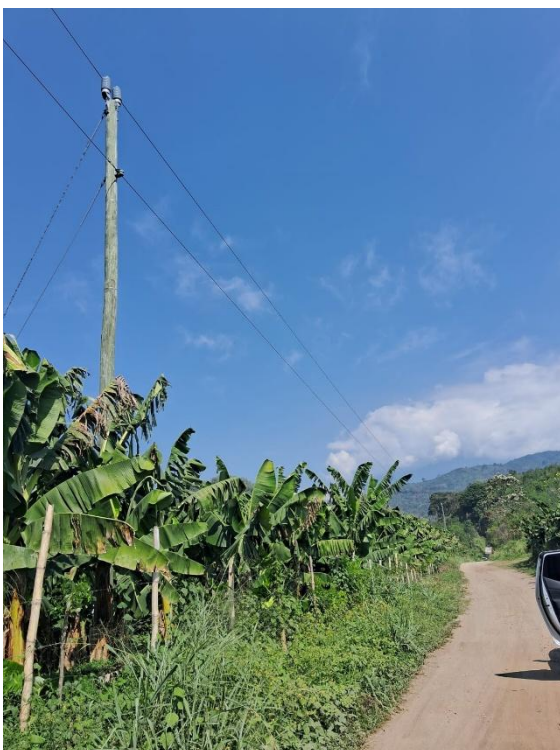
Línea de conducción de media tensión (según el nuevo trazo)
