# INFORME CONSOLIDADO POST EVALUACIÓN Departamento de San Marcos

Proyectos de Inversión Pública  
Septiembre 2025

Dirección de Análisis y Seguimiento de la Inversión  
para el Desarrollo -DASID-  
Secretaría de Planificación y Programación de la  
Presidencia - SEGEPLAN-

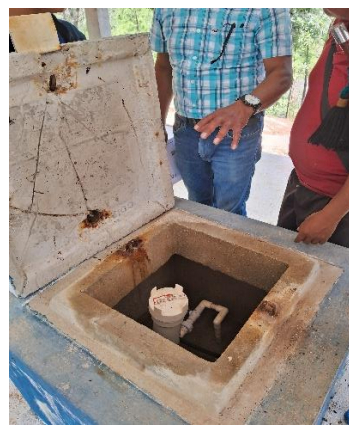
Vista del equipo de cloración, instalado en el tanque de distribución.

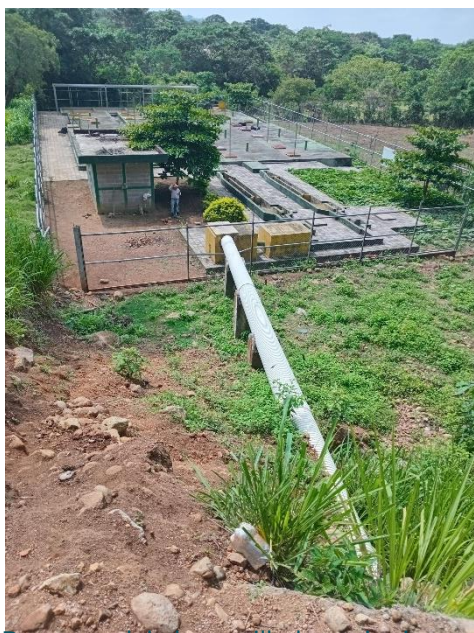
Descarga del alcantarillado sanitario

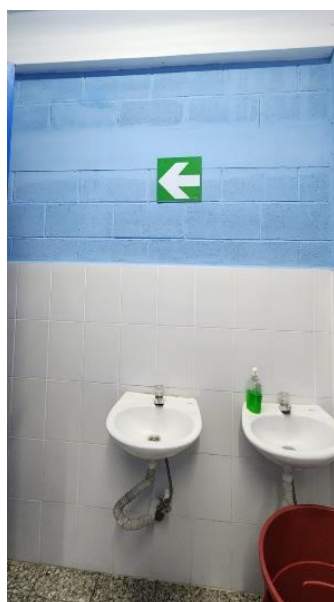
Área de sanitarios

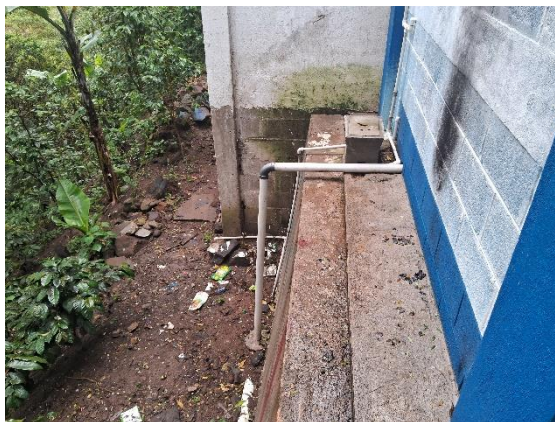
Evidencia de humedad afuera de la construcción.

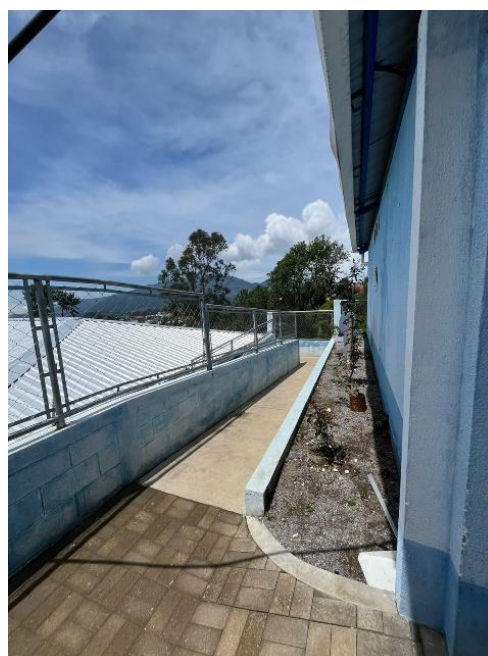
Rampa acceso módulo 2

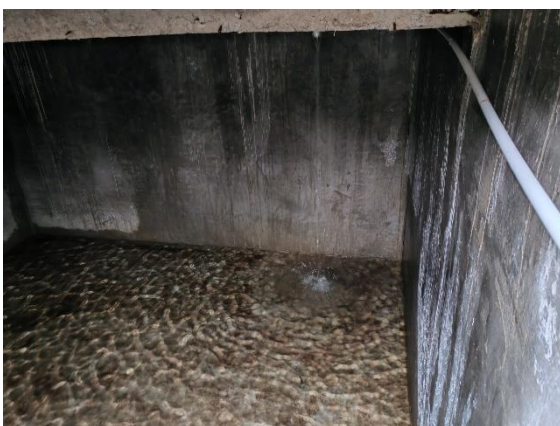
Vista del caudal del tanque.

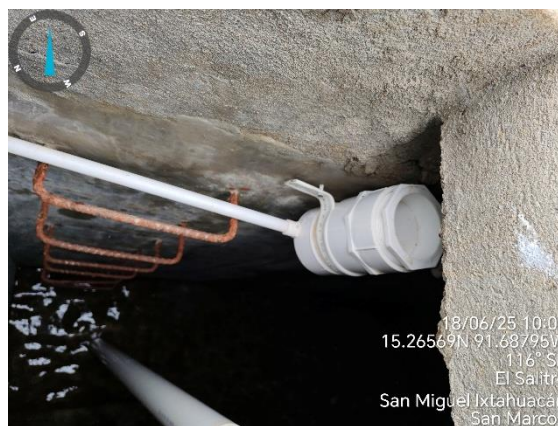
Vista del bajo nivel de agua, y de la ausencia de cloración activa en el sistema.

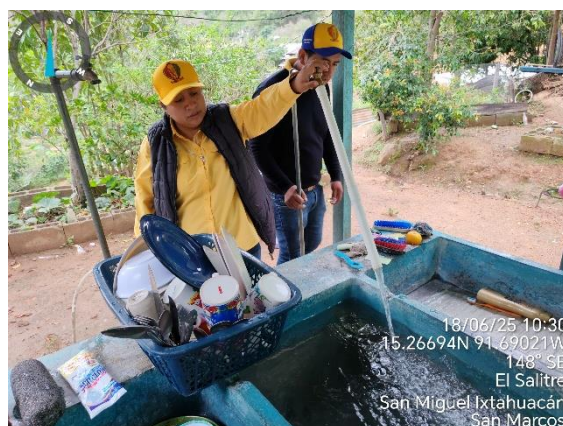
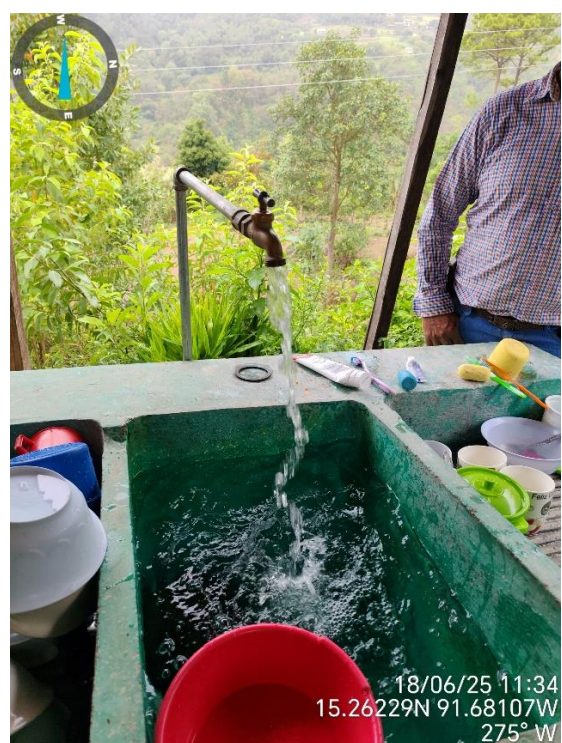
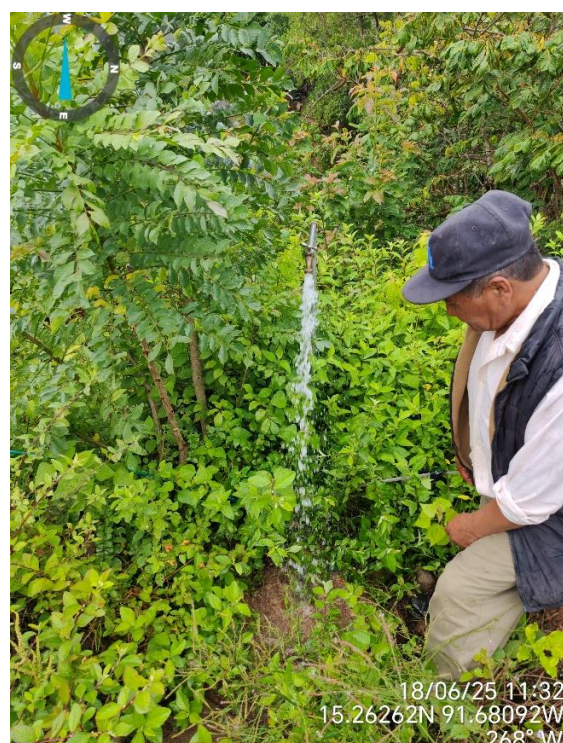
Servicio de agua en vivienda visitada.

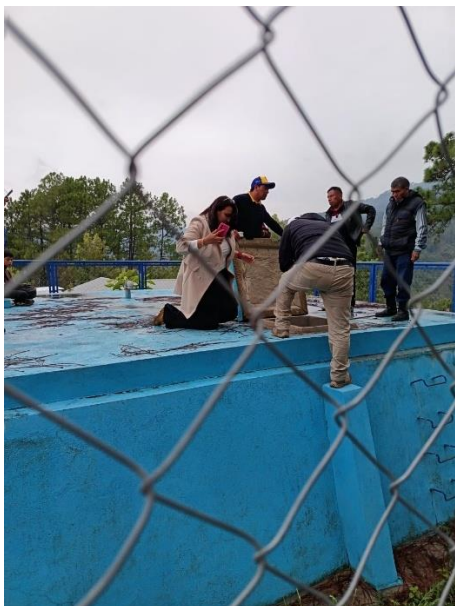
Verificación del tanque de almacenamiento.

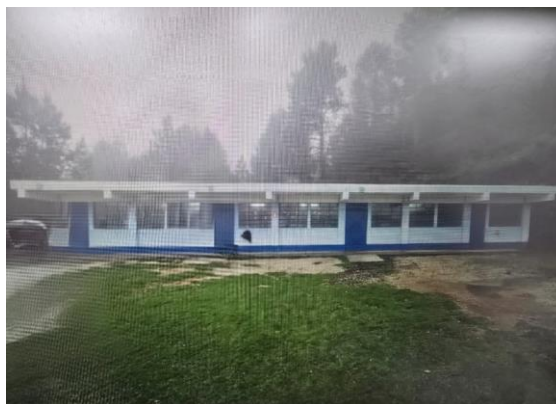
Ingreso a las instalaciones educativas, se observa encharcamiento de agua de lluvia

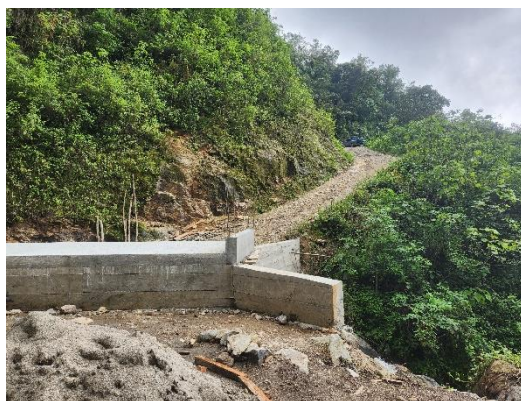
Drenaje transversal en construcción

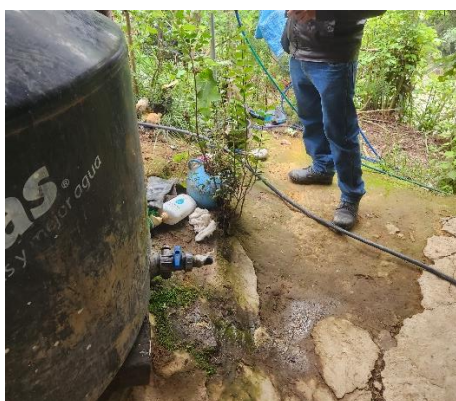
Tinacos de usuarios, para aprovisionamiento de agua.

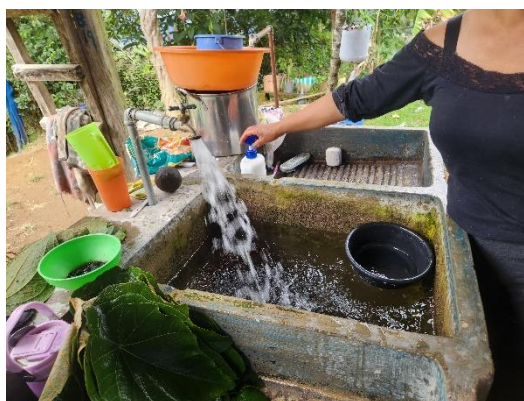
Disposición de agua en la parte media del sistema.

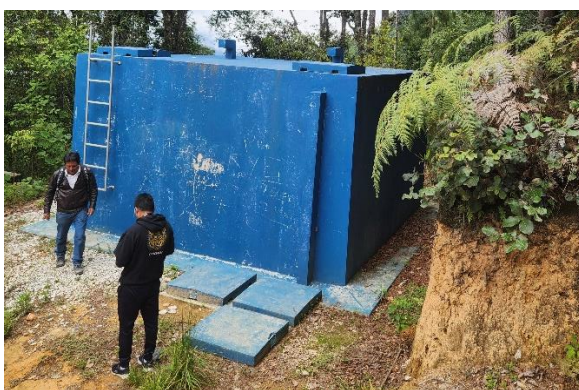
Tanque de distribución.

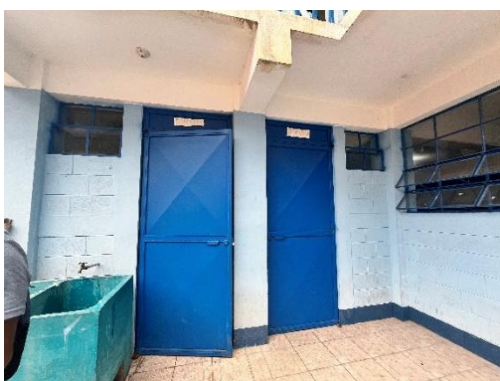
Área de baños

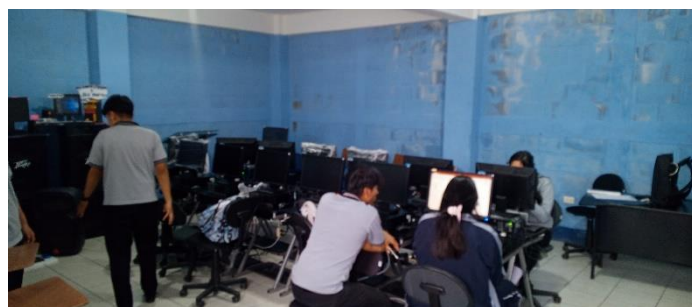
Área de laboratorio computación (humedad muros)

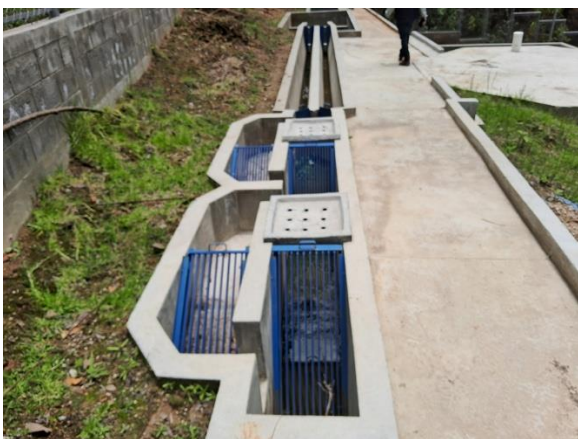
Vista de los elementos canal de rejillas y desarenador.

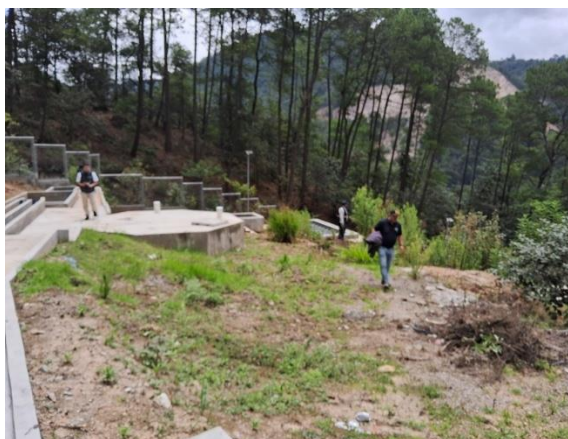
Panorámica de la PTAR.

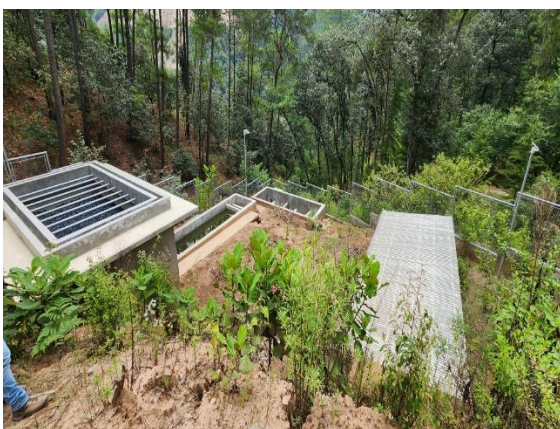
Vista del filtro percolador y sedimentador secundario.

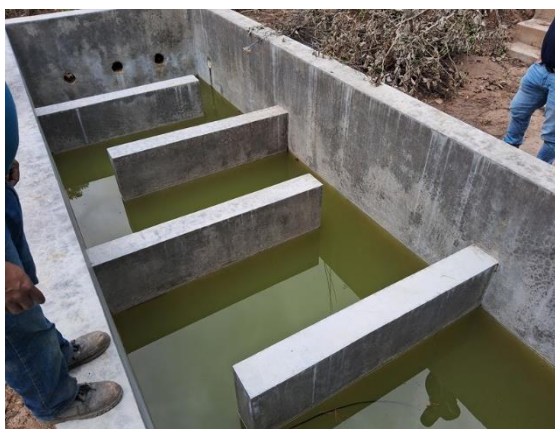
Vista del tanque de contacto.
