# INFORME CONSOLIDADO POST EVALUACIÓN

## Departamentos de Quetzaltenango, Totonicapán y Sololá

Proyectos de Inversión Pública  
Noviembre 2025

Dirección de Análisis y Seguimiento de la Inversión  
para el Desarrollo -DASID-  
Secretaría de Planificación y Programación de la  
Presidencia - SEGEPLAN-

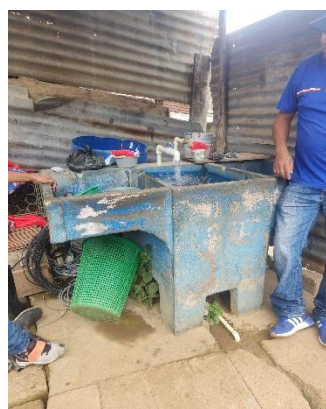
Se identifican dos chorros, sin embargo, uno viene del tanque de almacenamiento y otro directo del sistema.

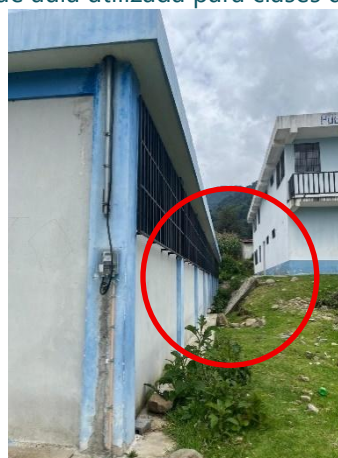
Conformacion de talud.

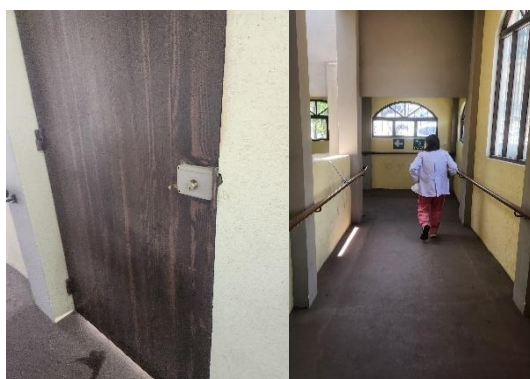
Puerta sellada y rampa extensa.

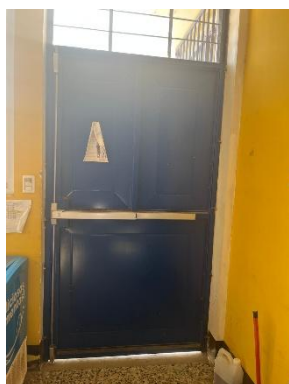
Puerta de ingreso, con desperfectos.

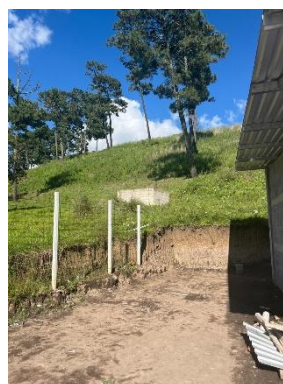
| | <p>Se corroboró que el instituto tiene una pertinencia media, ya que la ubicación del proyecto presenta un limitado acceso y un aproximado del 50% de la población estudiantil debe de moverse en bus desde sus casas hacia el instituto, este ha sido organizado por los padres de familia.</p> <p>La cantidad de aulas construidas no cubrieron la demanda estudiantil, un espacio que originalmente era bodega es utilizado como aula, por lo que con recursos de los padres de familia se gestionó la construcción de un módulo para impartir clases, la municipalidad financió los materiales para la construcción, y los padres de familia el pago de mano de obra.</p> <p>La integración del diseño al entorno natural contempló medidas preventivas en la fase de ejecución (cimentación, en la cual gran parte de su presupuesto fue destinada para los trabajos de esta) por estar ubicado en las cercanías del río Samalá.</p> <p>Se verificó que el establecimiento contaba con la instalación de señalización para rutas de evacuación, así como con puertas con barra antipánico, pero por un uso indebido estas han sufrido un deterioro, provocando que se modifiquen al grado de colocarles chapa para que puedan permanecer con llave, al momento de retirarse del plantel, ya que al carecer de un muro perimetral deben dejar todo bajo llave.</p> | |

Perimetro del proyecto sin muro perimetral.

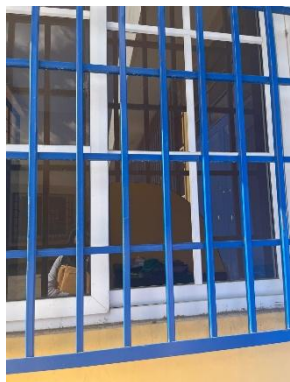
Ventana rota, por vandalismo.

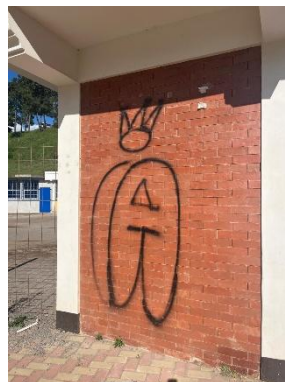
Paredes manchadas por vandalismo.

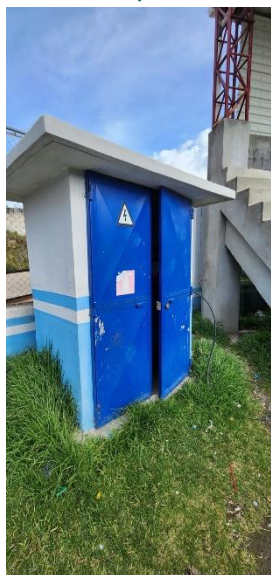
| <b>Riesgos identificados que pueden afectar los resultados</b> | La falta de drenaje y la limpieza deficiente podrían provocar un deterioro acelerado de la infraestructura. Además, el uso inadecuado de los baños y la exposición de las instalaciones eléctricas representan riesgos para la seguridad de los usuarios. |

Cuarto eléctrico abierto exponiendo alto voltaje al público.

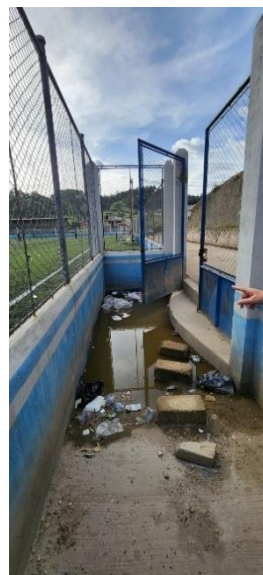
Una de las entradas inundada sin drenaje.

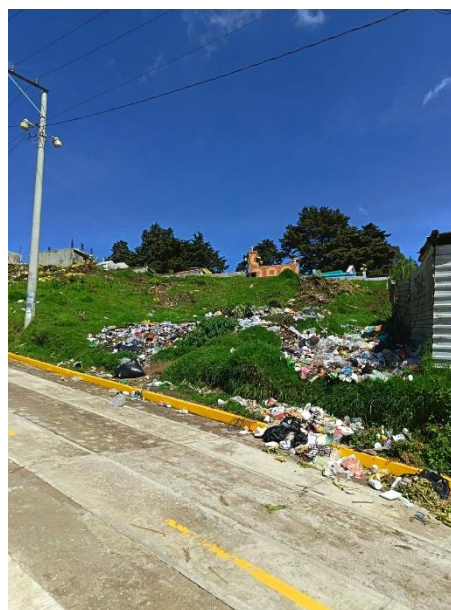
Basurero clandestino que se encuentra al otro lado de la calle del módulo de la escuela y del cementerio.

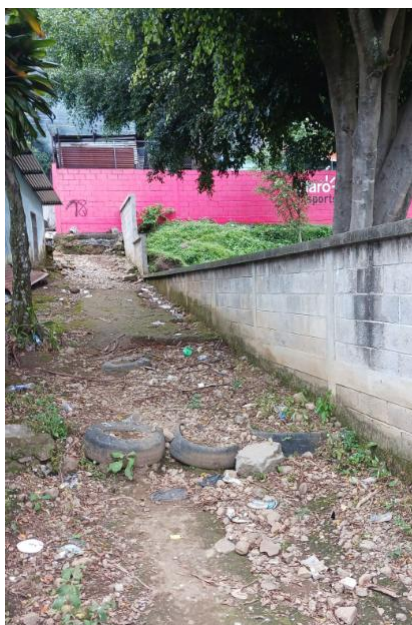
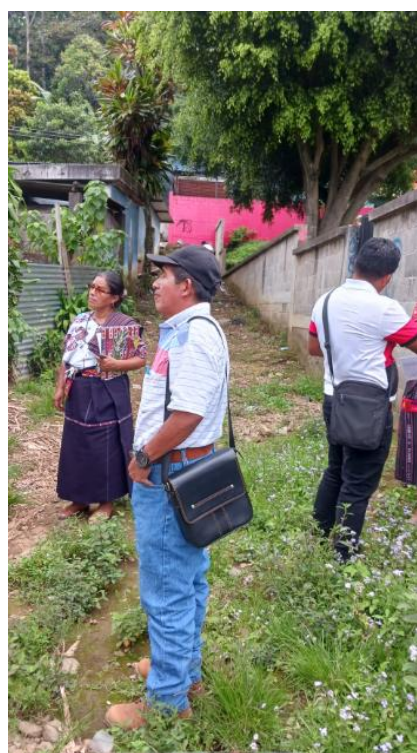
| Concepto | Descripción |
|---|---|
| <b>Riesgos identificados que pueden afectar los resultados</b> | <p>La migración de familias hacia otras áreas y la deserción educativa representan riesgos para la sostenibilidad del proyecto, ya que pueden reducir la matrícula estudiantil proyectada, afectando la utilización plena de la infraestructura y la pertinencia de la inversión.</p> <p>Deterioro prematuro de la infraestructura y falta de seguridad por fallas en el muro perimetral.</p> |

Muro perimetral lindero.

Intersección en muro perimetral.

Muro perimetral escuela.

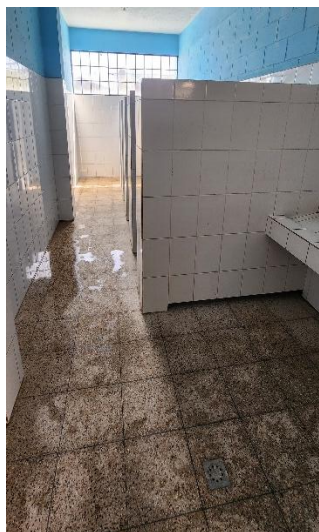
Los servicios sanitarios del segundo nivel donde no hay un drenaje y se empoza el agua.

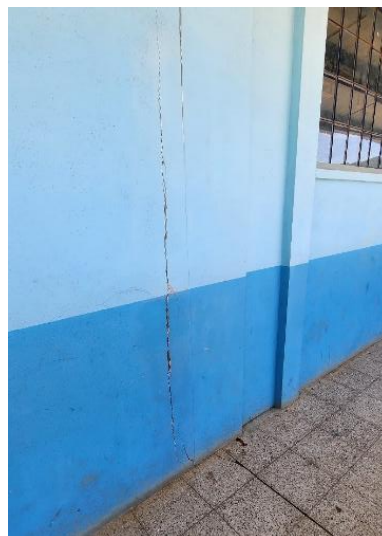
Fisuras notables en los muros y el piso del segundo nivel.

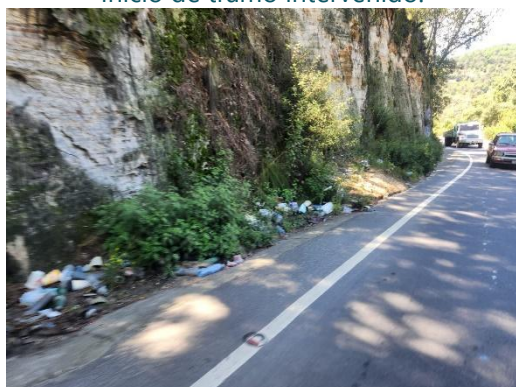
Cunetas obstruidas por desechos en la vía pública.

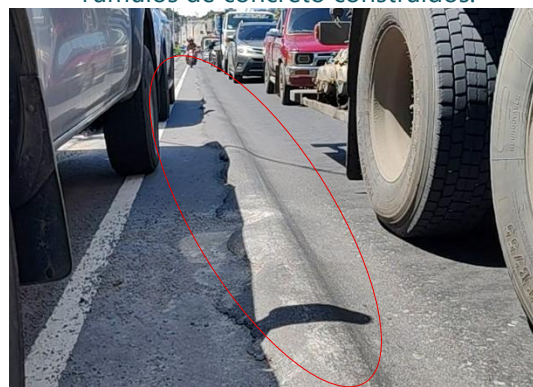
Deformaciones plásticas carpeta asfáltica.

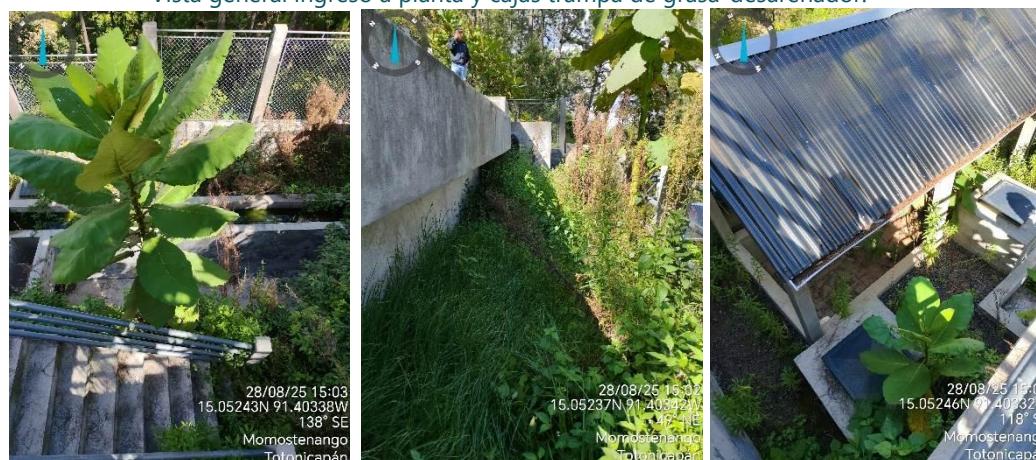
Acceso a sedimentador 2, vista lateral sedimentador 1 y patio secado de lodos.

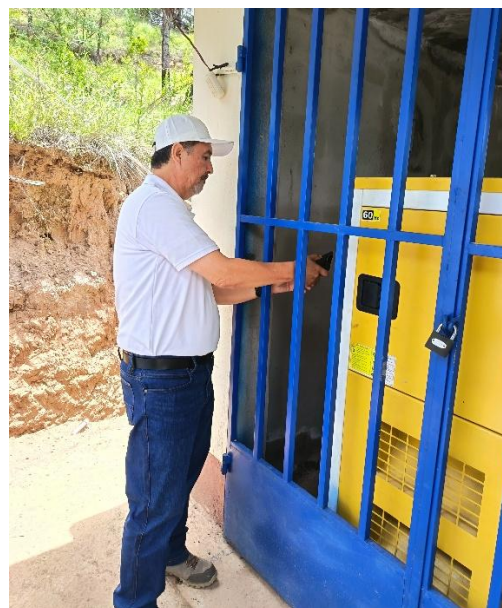
Generador del proyecto.

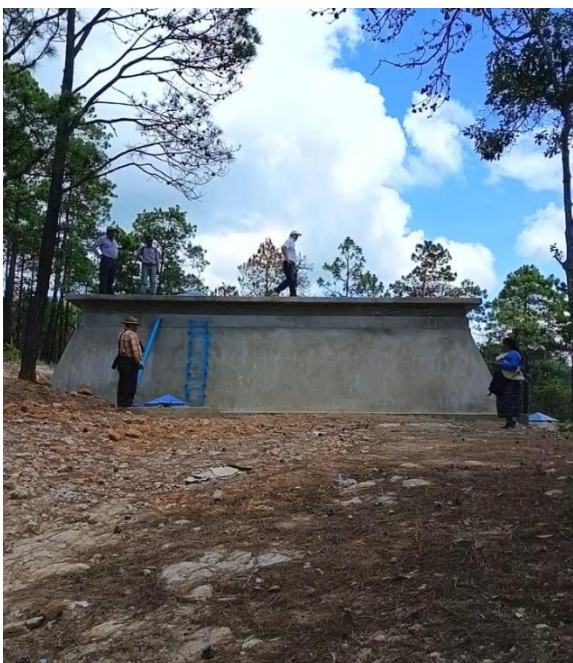
Tanque del almacenamiento de agua.

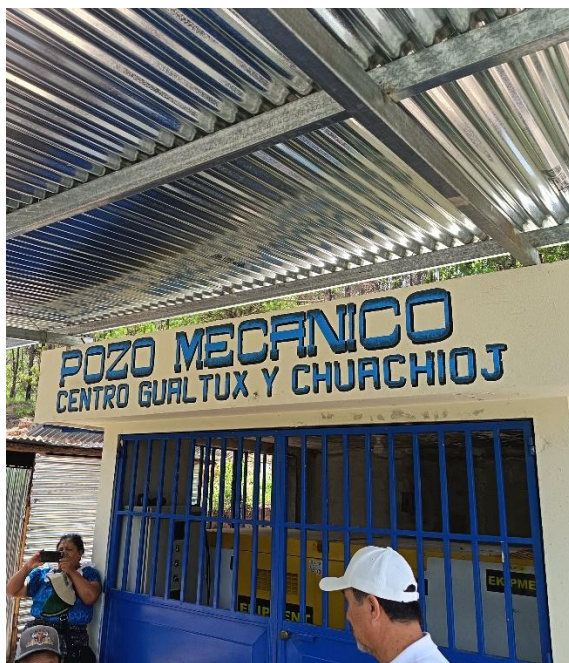
Reunión en área de generador del proyecto y pozo mecánico.

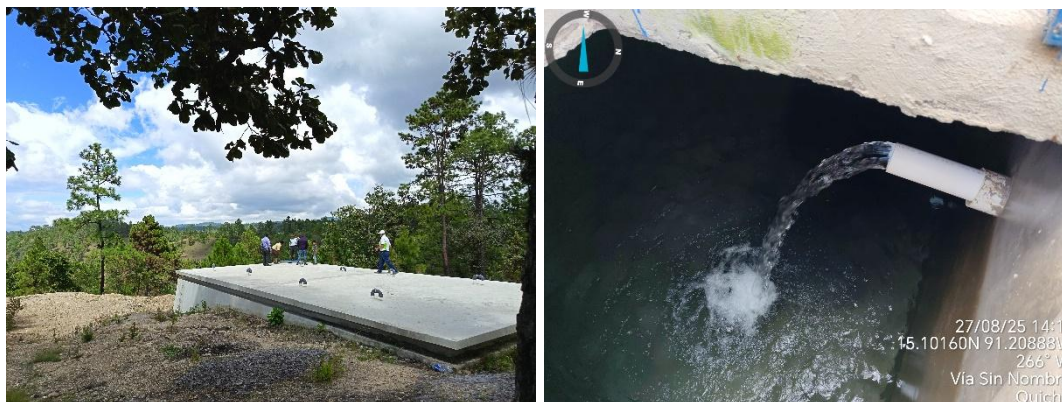
Tanque de almacenamiento de concreto ciclópeo e ingreso de caudal de bombeo.

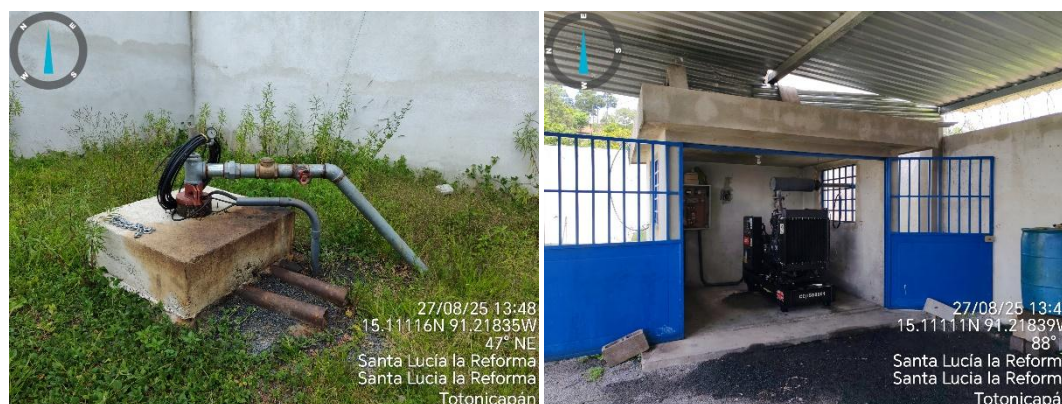
- Falta de capacitación. Se constató que no se brindó capacitación técnica a los operadores comunitarios sobre el uso y mantenimiento de la planta generadora y el equipo de bombeo. Esta omisión compromete la operación eficiente del sistema, incrementa el riesgo de fallas mecánicas y reduce la vida útil de los equipos, especialmente en contextos rurales donde el acceso a servicios técnicos especializado es limitado.

Pozo mecánico, caseta de bombeo y planta generadora eléctrica.

- Incluir un componente de programas de capacitación técnica dirigidos al personal comunitario responsable del sistema. Estos deben abarcar el funcionamiento, mantenimiento preventivo y resolución básica de fallas tanto del generador como del equipo de bombeo. Además, se recomienda que los manuales de operación sean simplificados y establecer un acompañamiento técnico durante los primeros meses de funcionamiento.

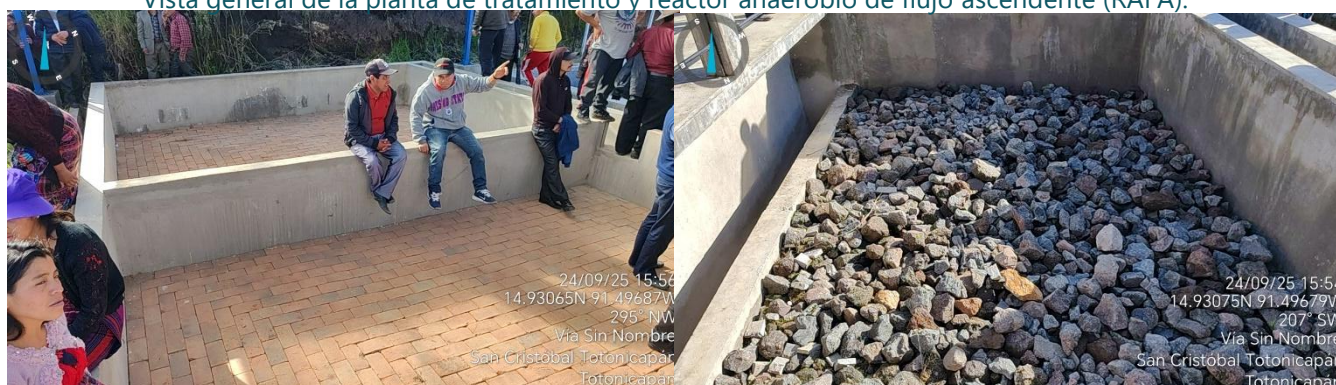
Patios de secado de lodos y lecho del filtro anaerobio de flujo ascendente (FAFA).
