# **EXPERIENCIAS** Clave de las **Evaluaciones Ex Post 2025"**

**SNIP NO. 209677**  
**(Reposición de carretera)**  
**4 caminos a Pologua Totonicapán.**

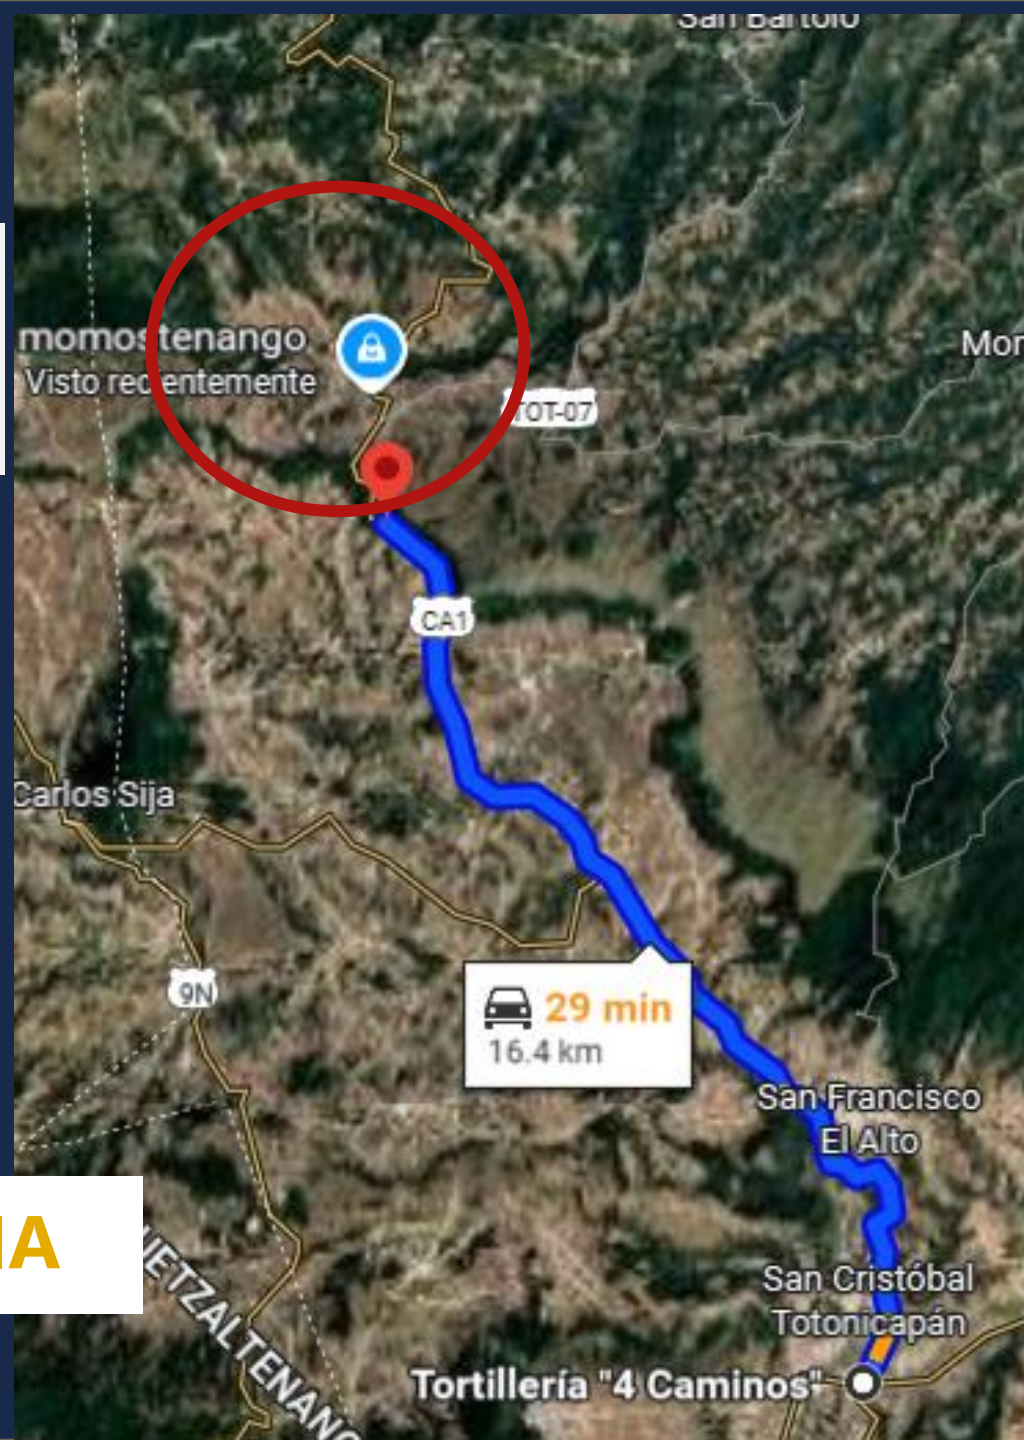
- Los diseños fueron elaborados de manera superficial.
- Solo se contemplo la reposición de 16 km, los beneficiarios comentan era necesario extender la intervención.

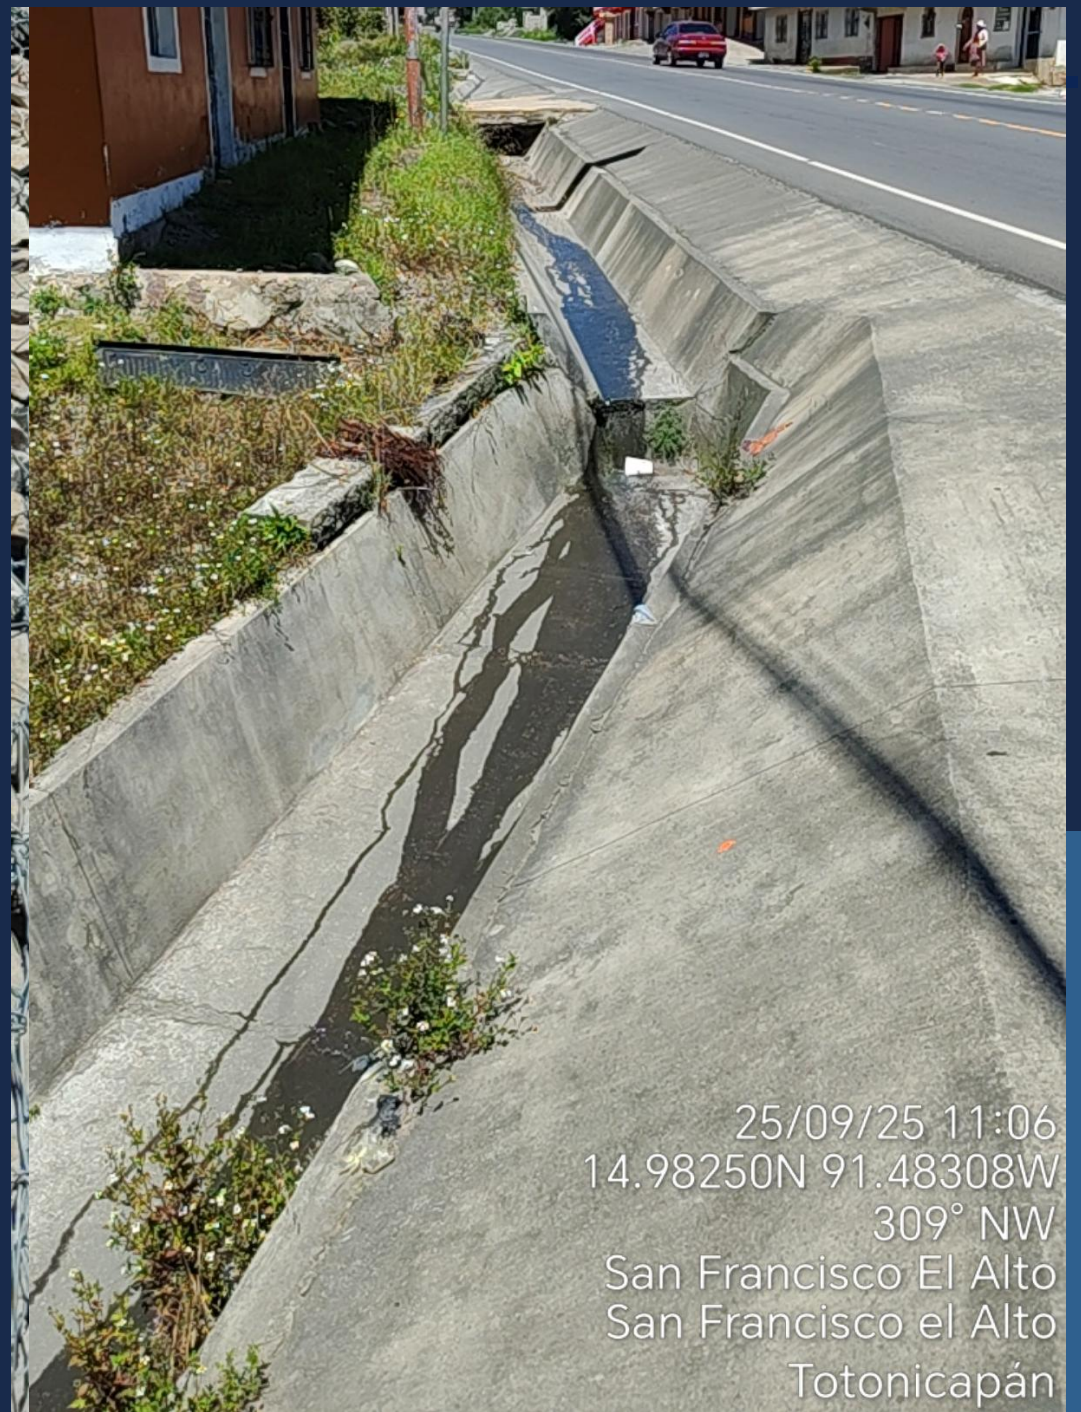
Necesidad de incorporar obras adicionales no previstas.

- Estabilización de taludes.
- Construcción de drenajes pluviales.
- Tiempo inicial 12 meses
- Tiempo final 26 meses 123 %
- Monto inicial Q.58 millones.
- Monto final Q. 83 Millones. 39% variación.

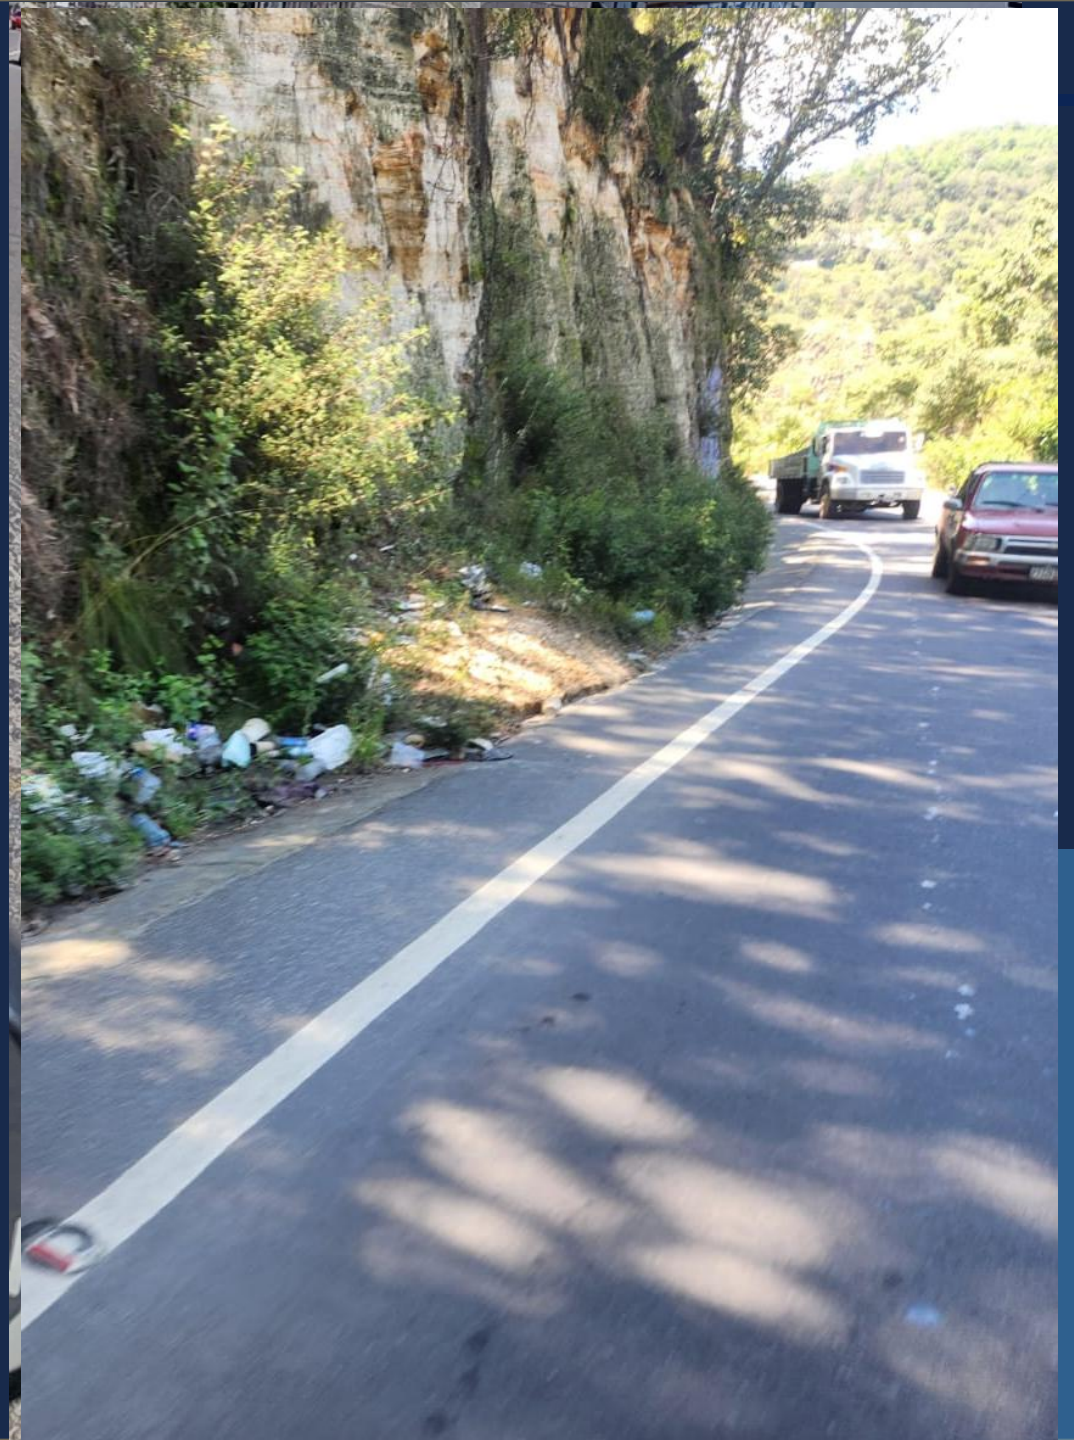
**Los comunitarios ya construyeron túmulos en el tramo mejorado. (COMUNIDAD).**

**Parqueo de vehículos en los costados de la carretera. (PROVIAL)**

**Ausencia de rótulos o señalización que desincentiven, el deposito de basura y escombros. (COVIAL)**

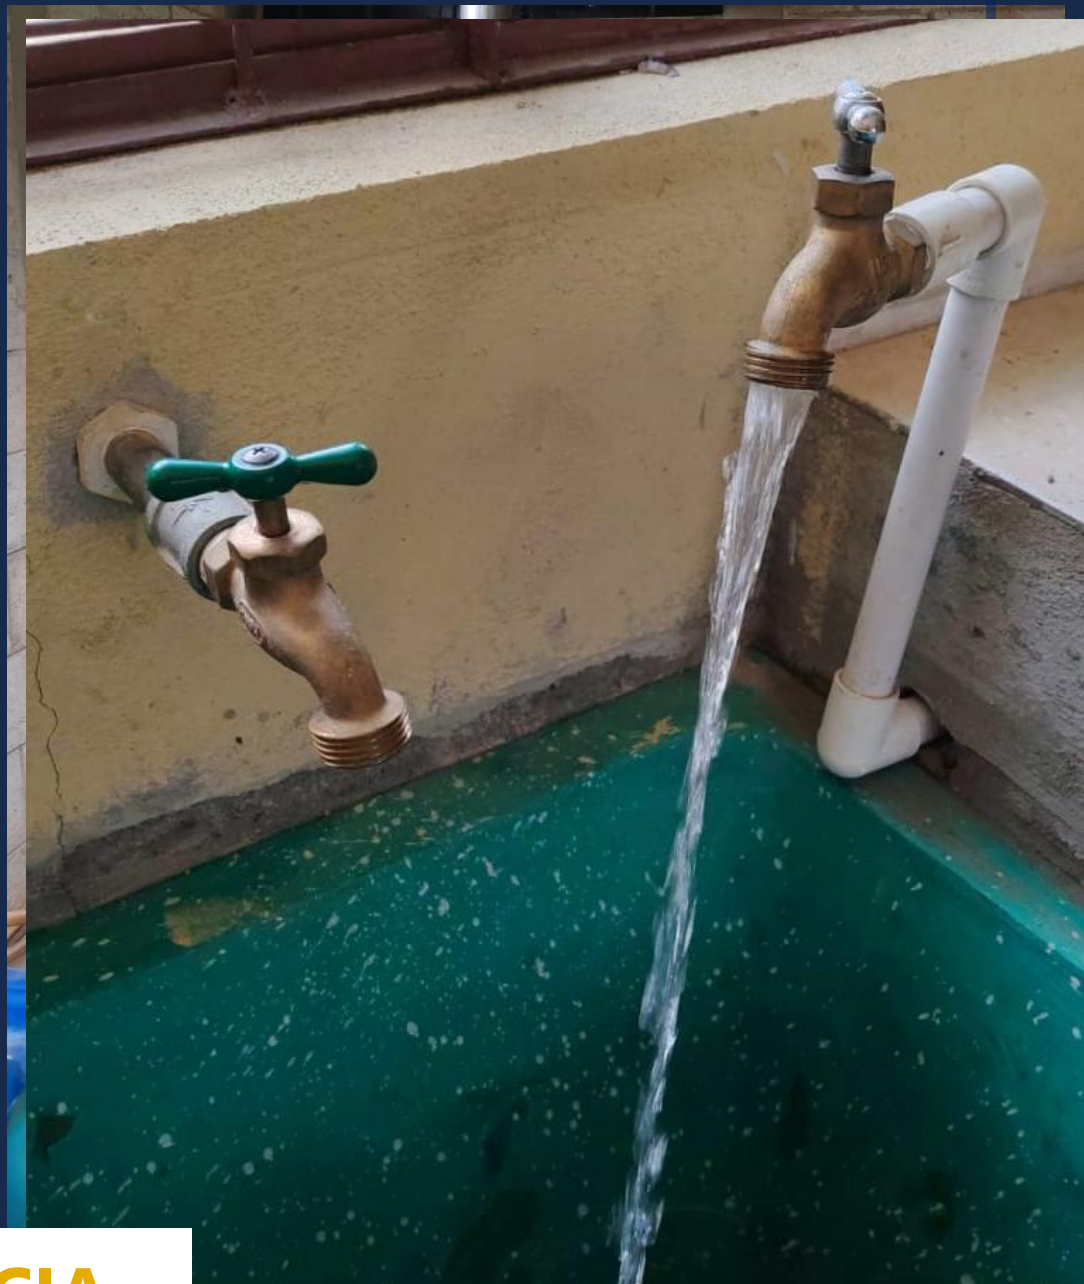
La estimación inicial del caudal fue considerablemente superior al caudal real del pozo. Equipo de bombeo con potencia superior mayor al necesario.

El diagnóstico del proyecto omitió información clave sobre los sistemas existentes de abastecimiento de agua. (Se pudo proponer mejorar a los sistemas existentes.)

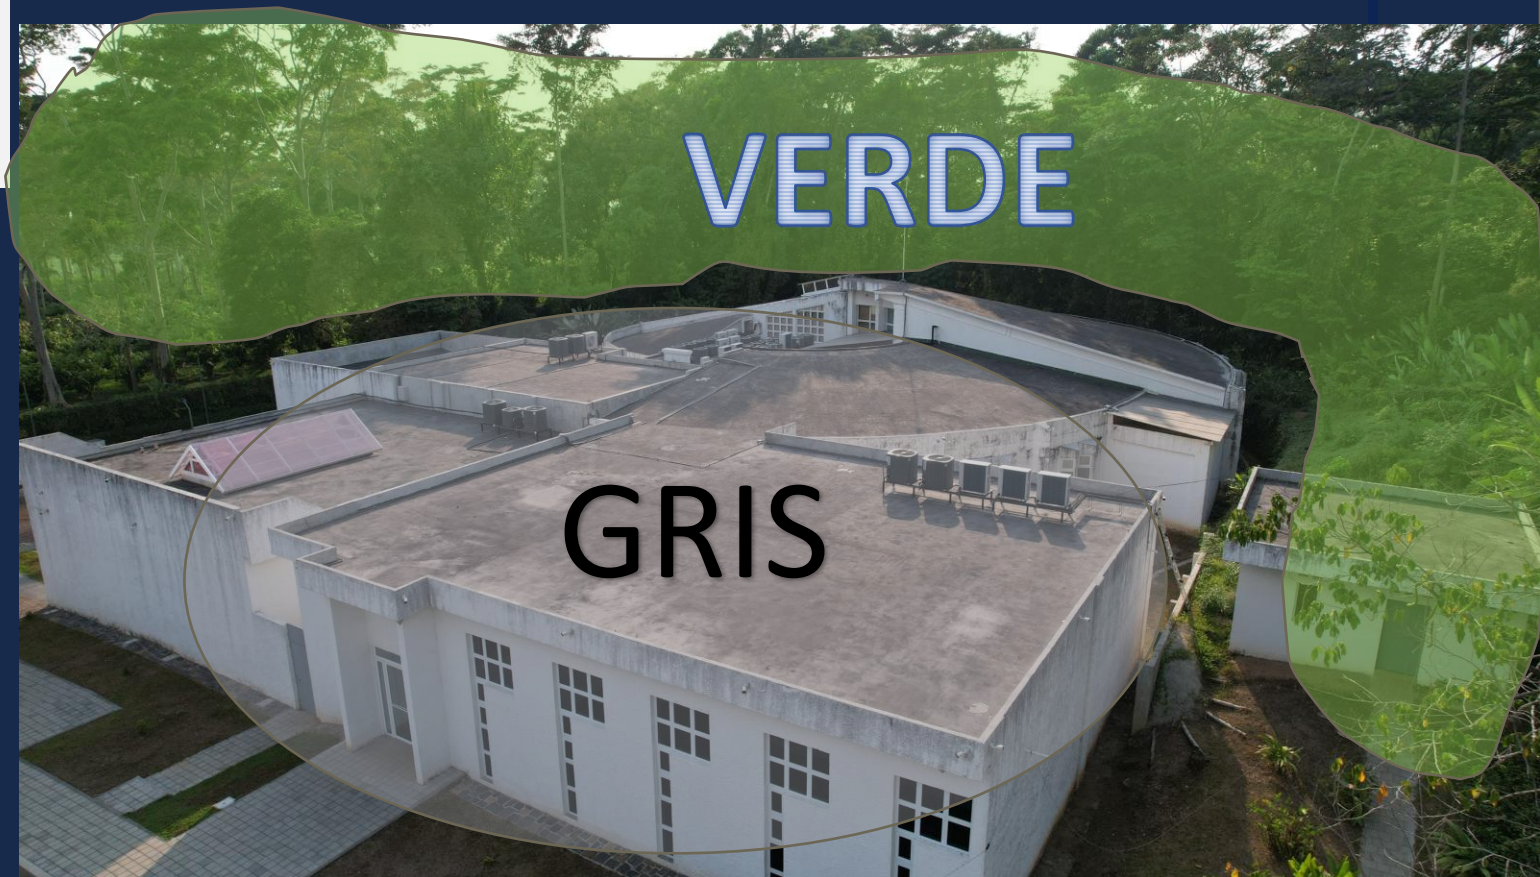
El personal encargado de la operación del parque manifestó que no fue tomado en cuenta durante el proceso de rediseño del museo.

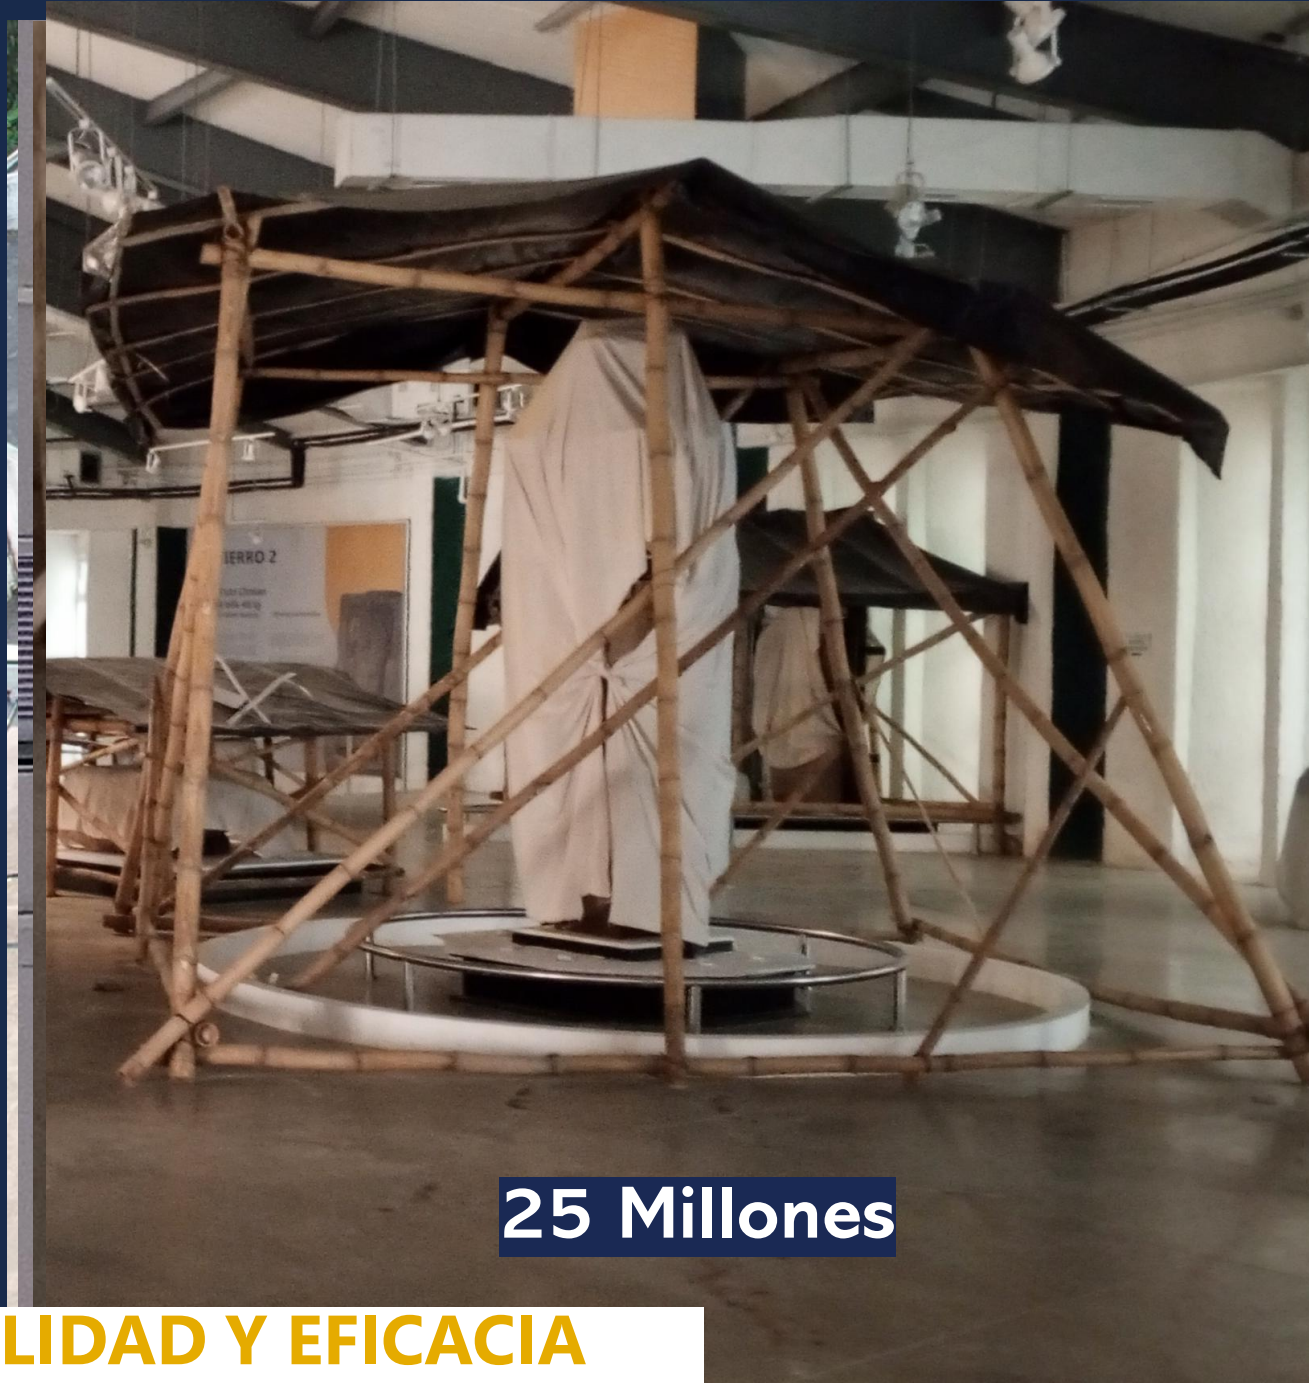
**Ventilación natural a artificial.**

**Consumo eléctrico de:**  
**Q.18 mil - 32 mil /mensuales.**

**Filtraciones.**

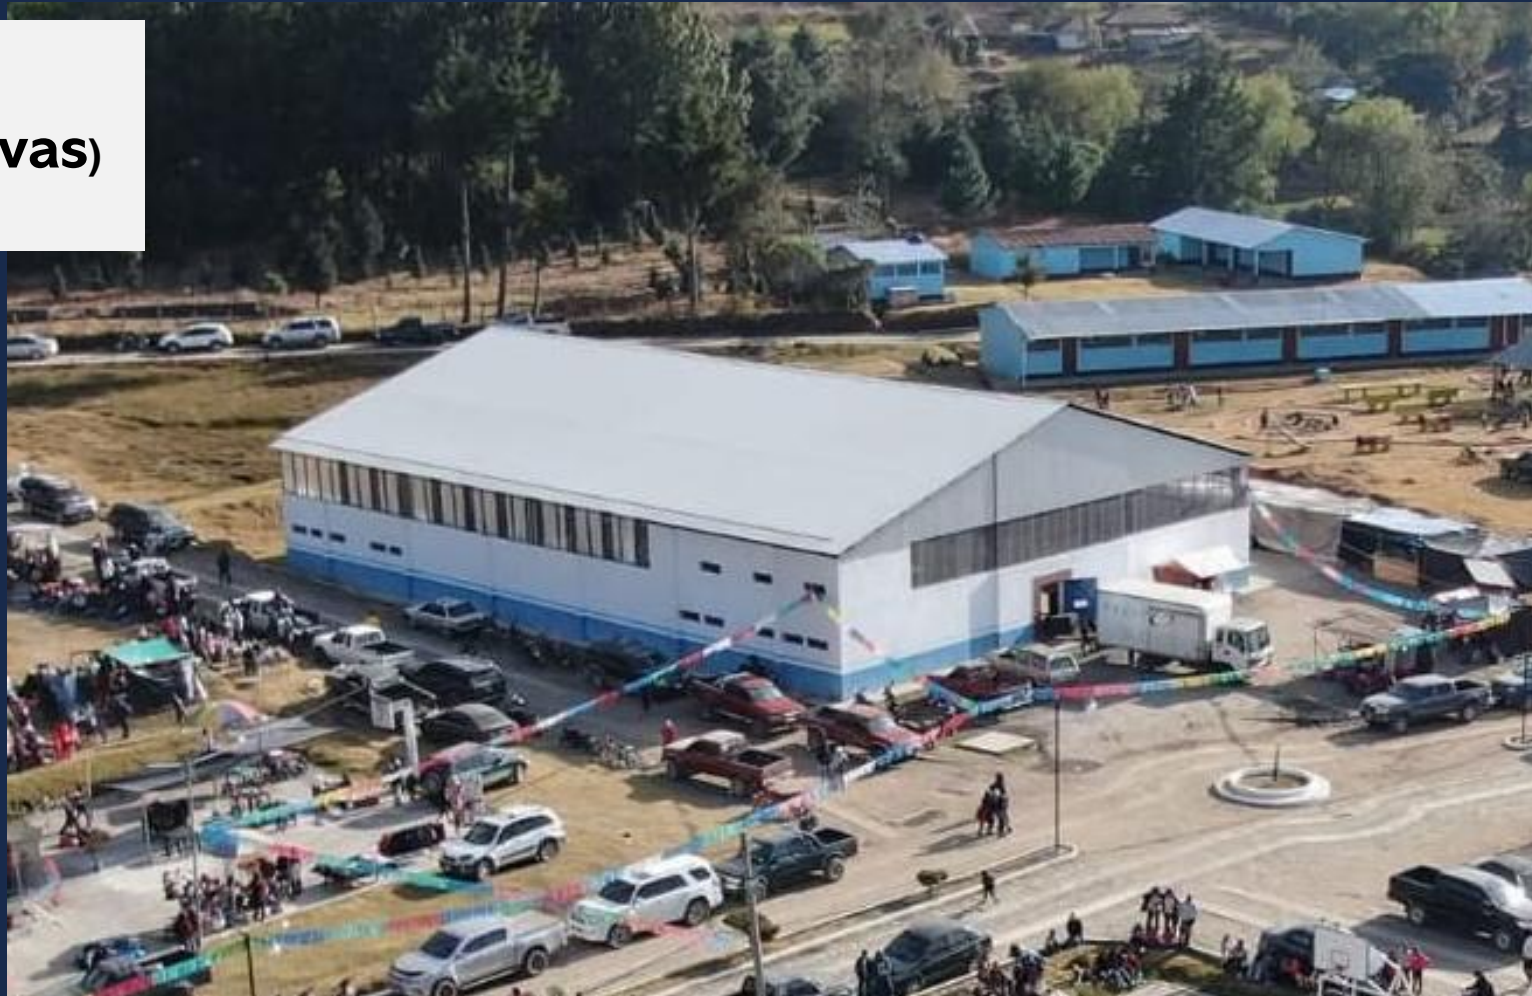
- **Organizan actividades deportivas y funciona como una centralidad para otras comunidades.**

- **No se identifico otro proyecto de esta naturaleza en la región.**

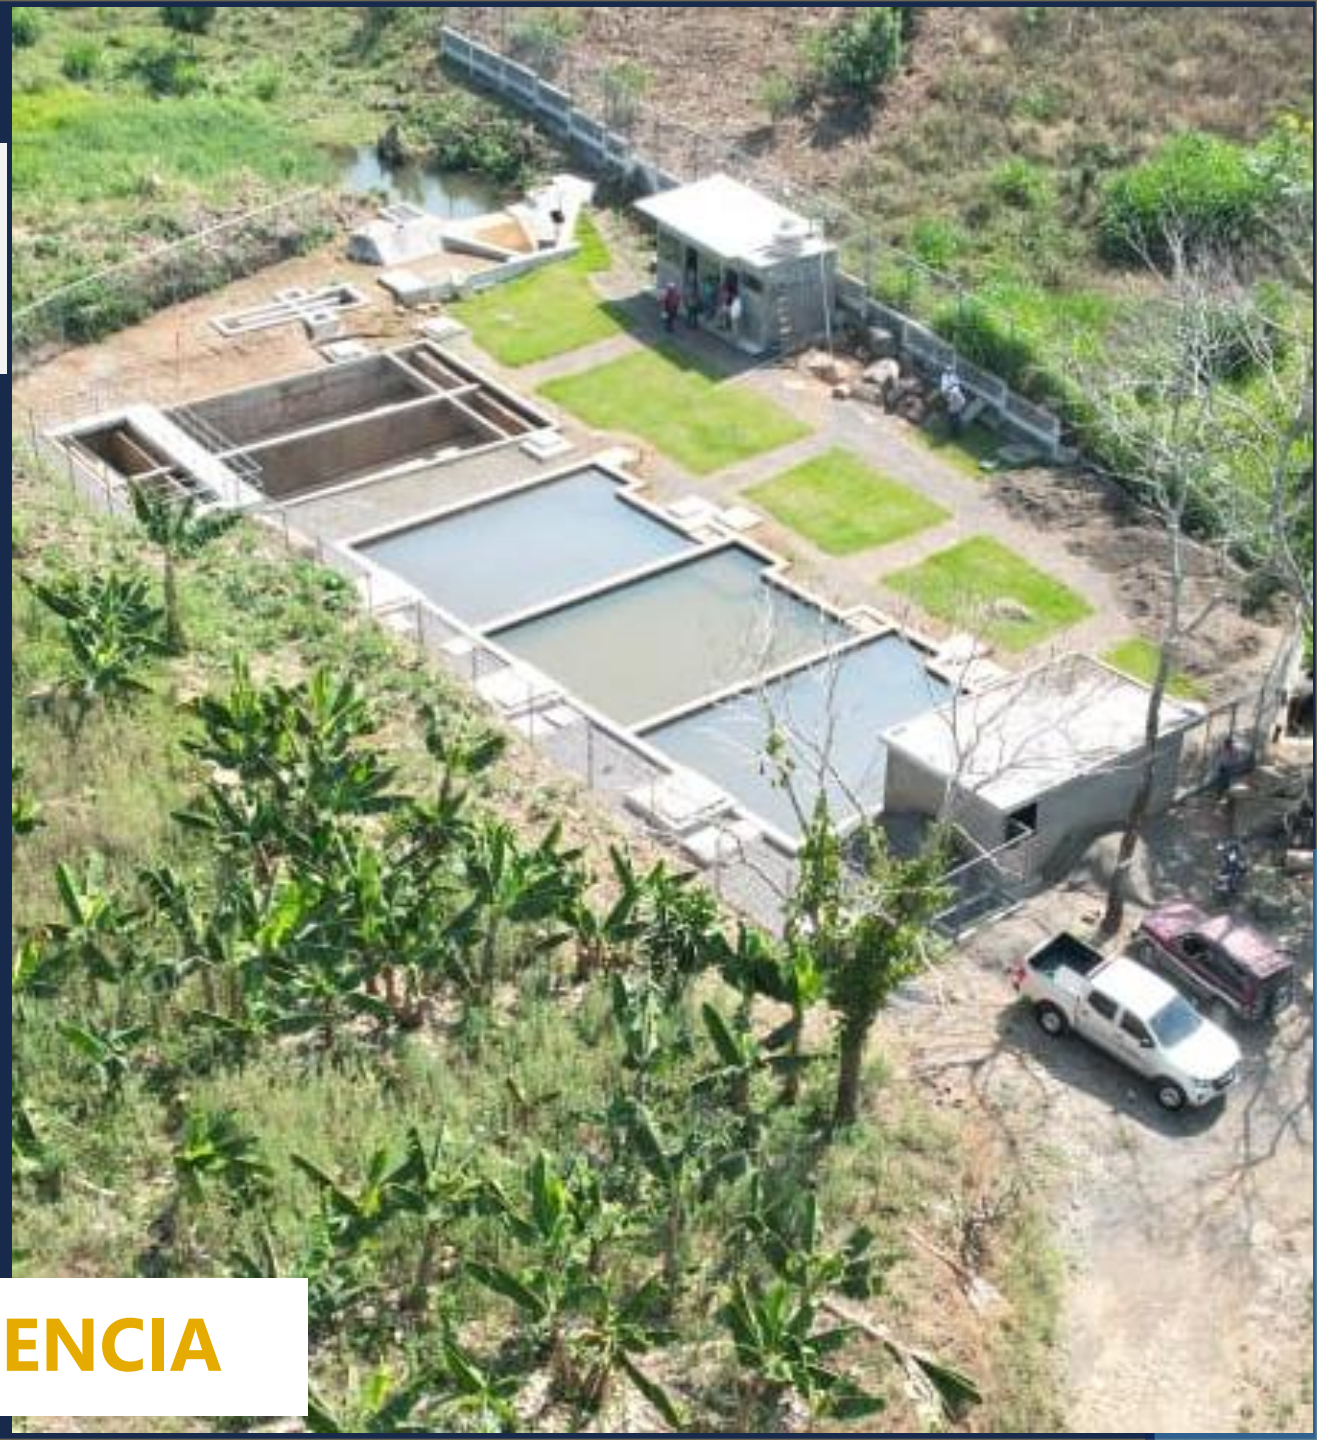
El estudio indicaba, originalmente, que se captaría de un nacimiento.

En la etapa de ejecución, se determinó que no existía el nacimiento.

Se construyó con un brote de agua superficial, que proviene de una toma del río Jocá, toma que suministra agua para una hidroeléctrica.

Es necesario dialogar con el administrador, para que abran la toma.

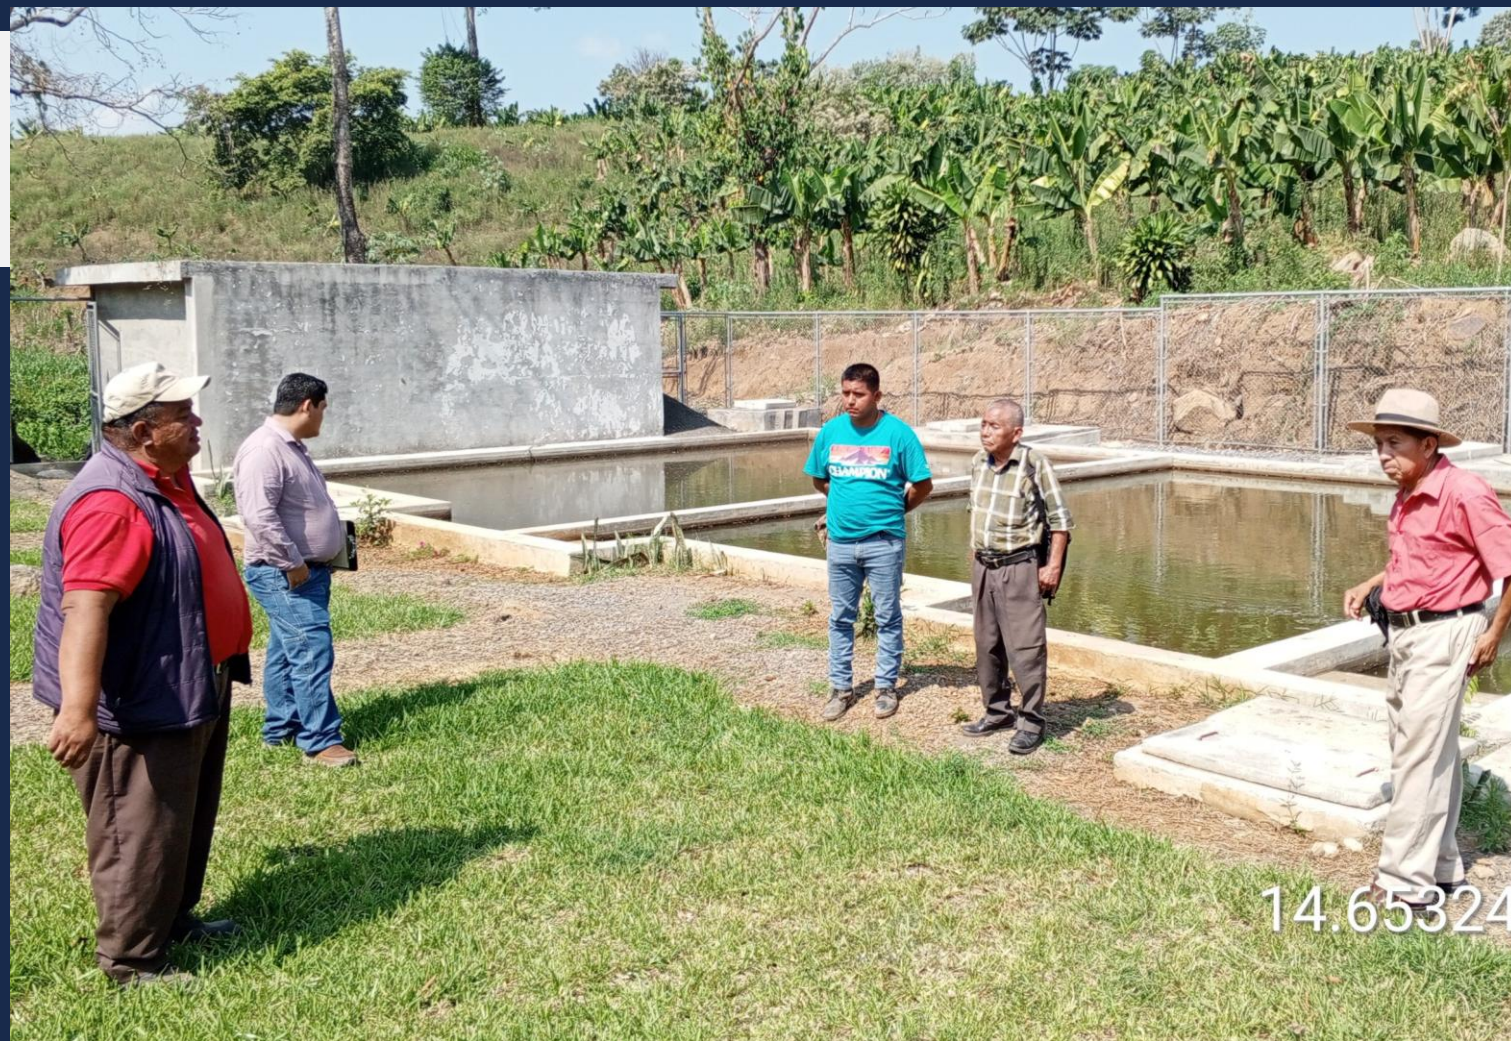
La administración, operación y mantenimiento del sistema, está a cargo de una asociación de agua de la comunidad.

Han recibido asesoría por parte de personal de Gestión Social contratado por el programa BID/INFOM y personal de Gestión Social de UNEPAR

Se leen medidores, y la cuota les permite cubrir costos de operación y mantenimiento.

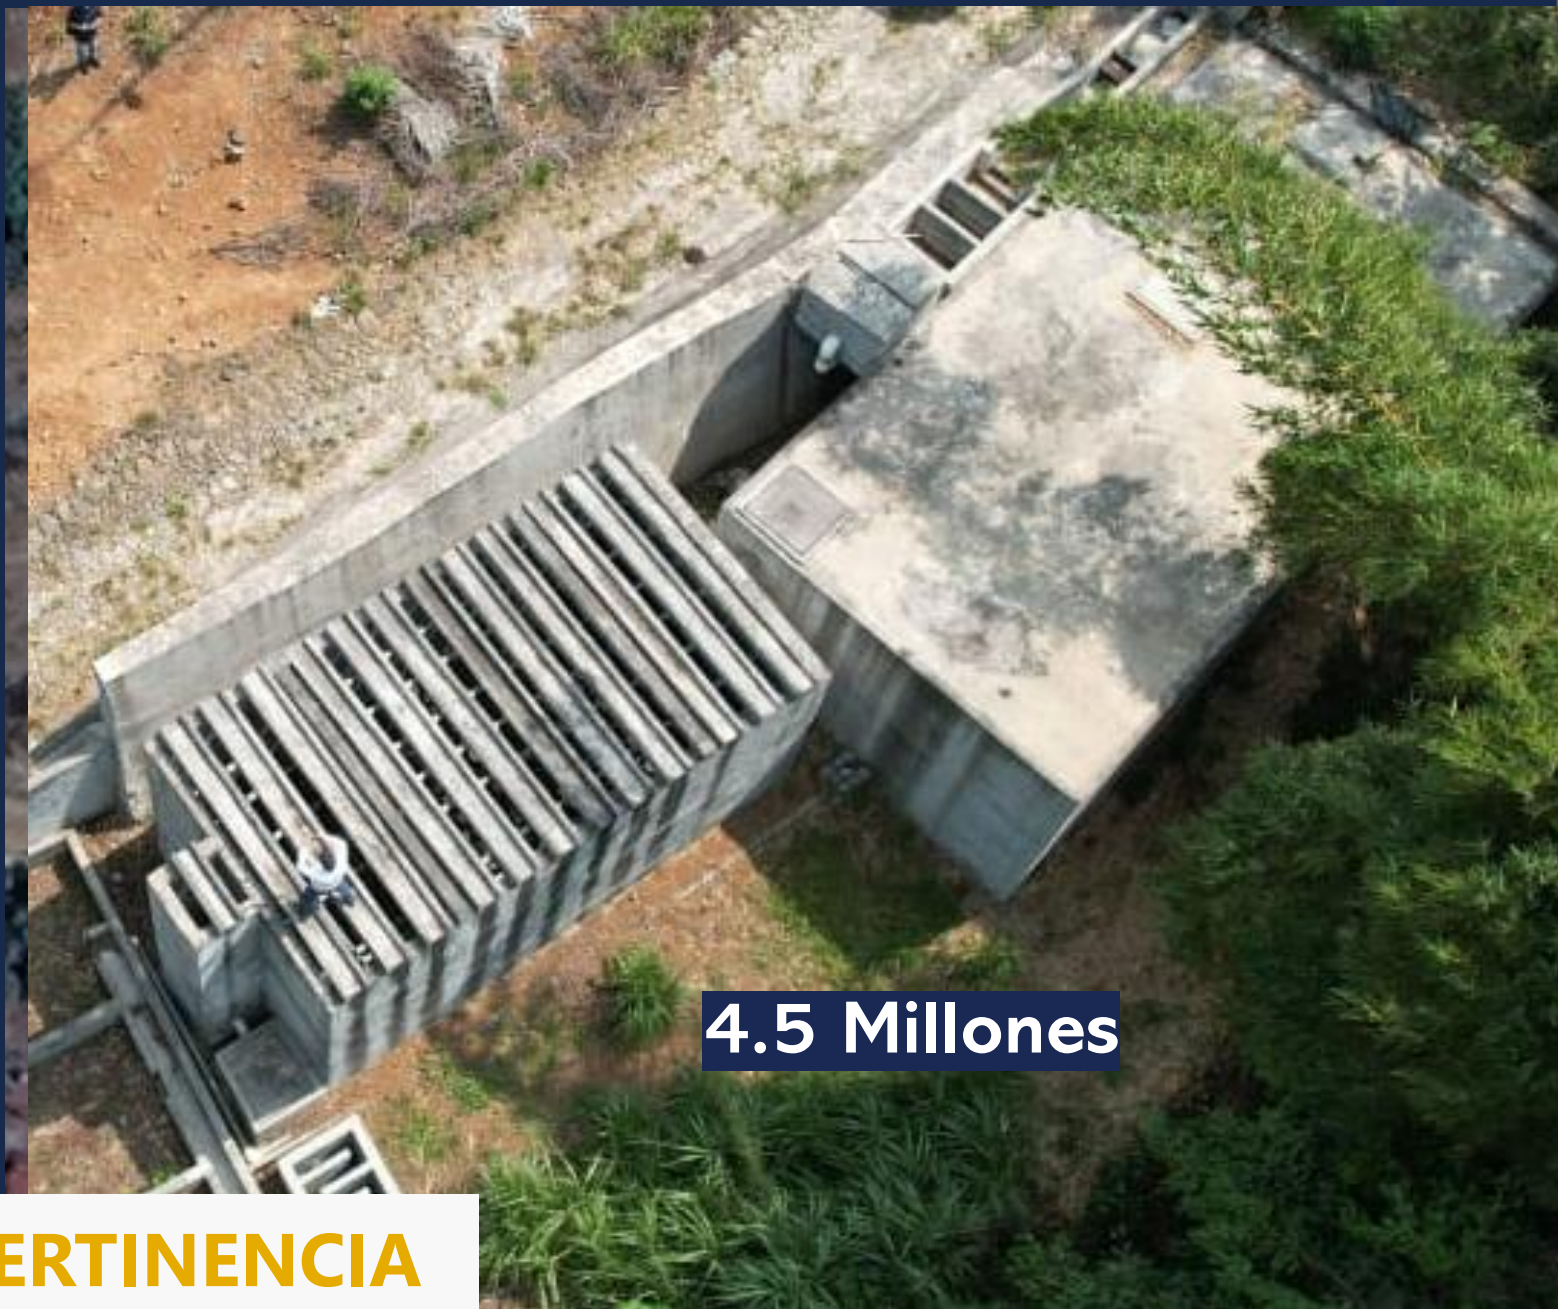
El sistema no esta funcionando.

La donante del predio, indica que se construyó la planta, en un espacio que no era.

No esta de acuerdo que este opere ahí, y no existe servidumbre de paso.

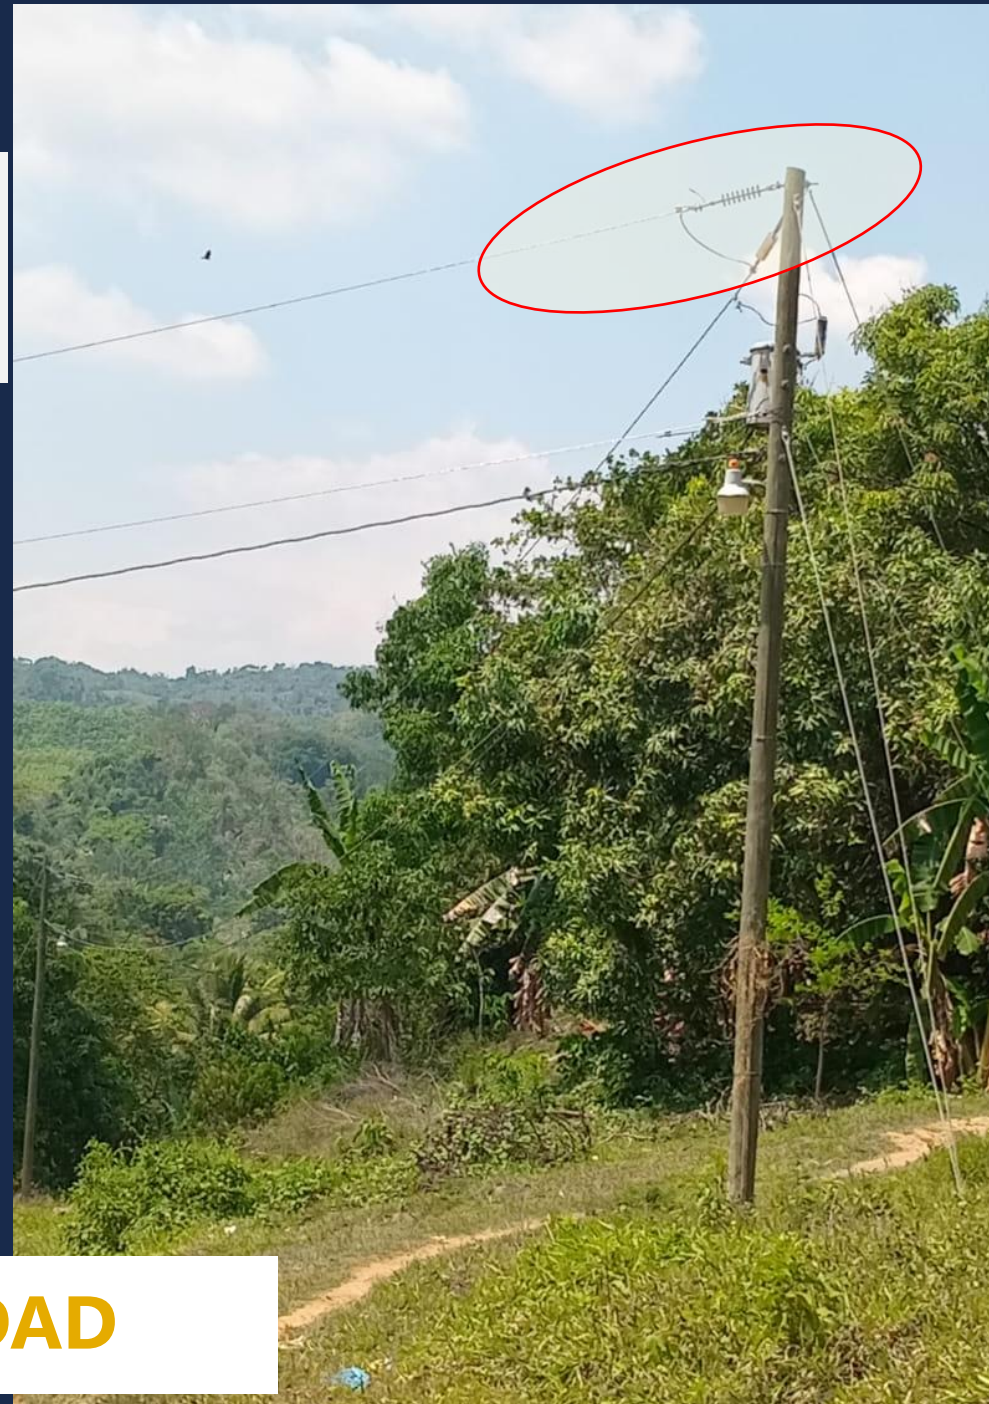
El proyecto paso a la empresa ENERGUATE, para su administración, operación y prestación de servicio.

Lideres y algunos vecinos, informaron que desde que entró en funcionamiento, ellos mismos se han encargado del desrame de arboles, cercanos a las líneas.

Han tenido interrupciones hasta de 72 hrs.

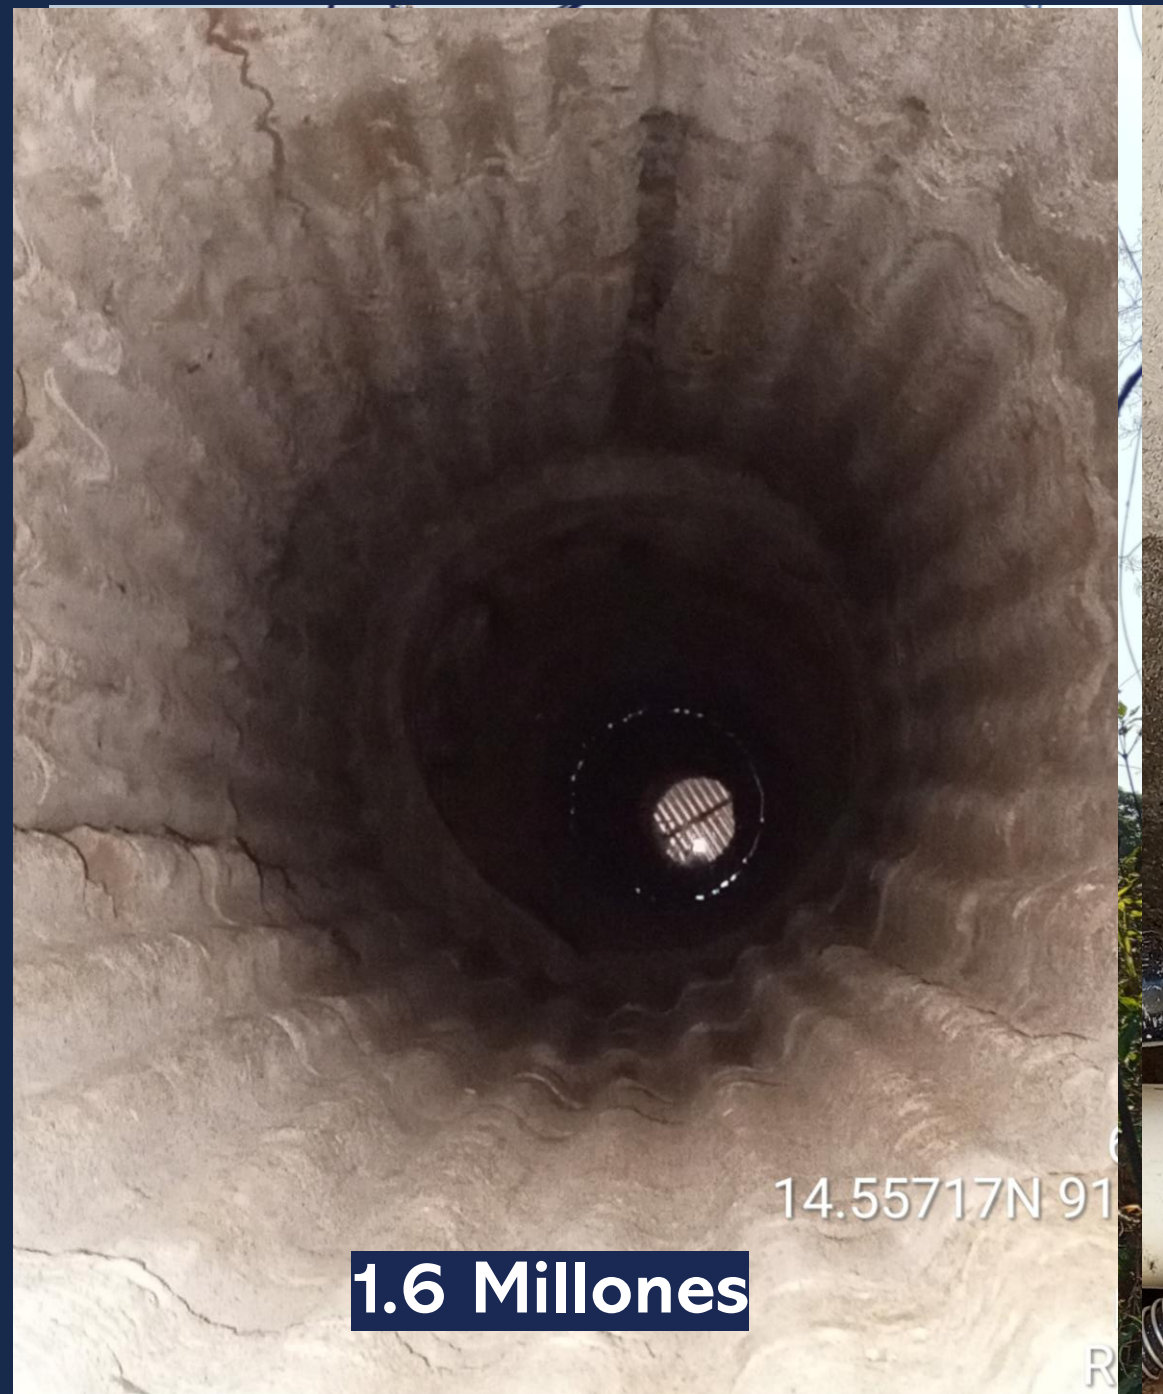
La caja del clorinador fue diseñada para instalarse en la salida del flujo de agua para distribución.

No toda la red construida cuenta con contadores de agua.

Estudio de preinversión no contempló la acometida eléctrica, para funcionamiento del equipo de bombeo.

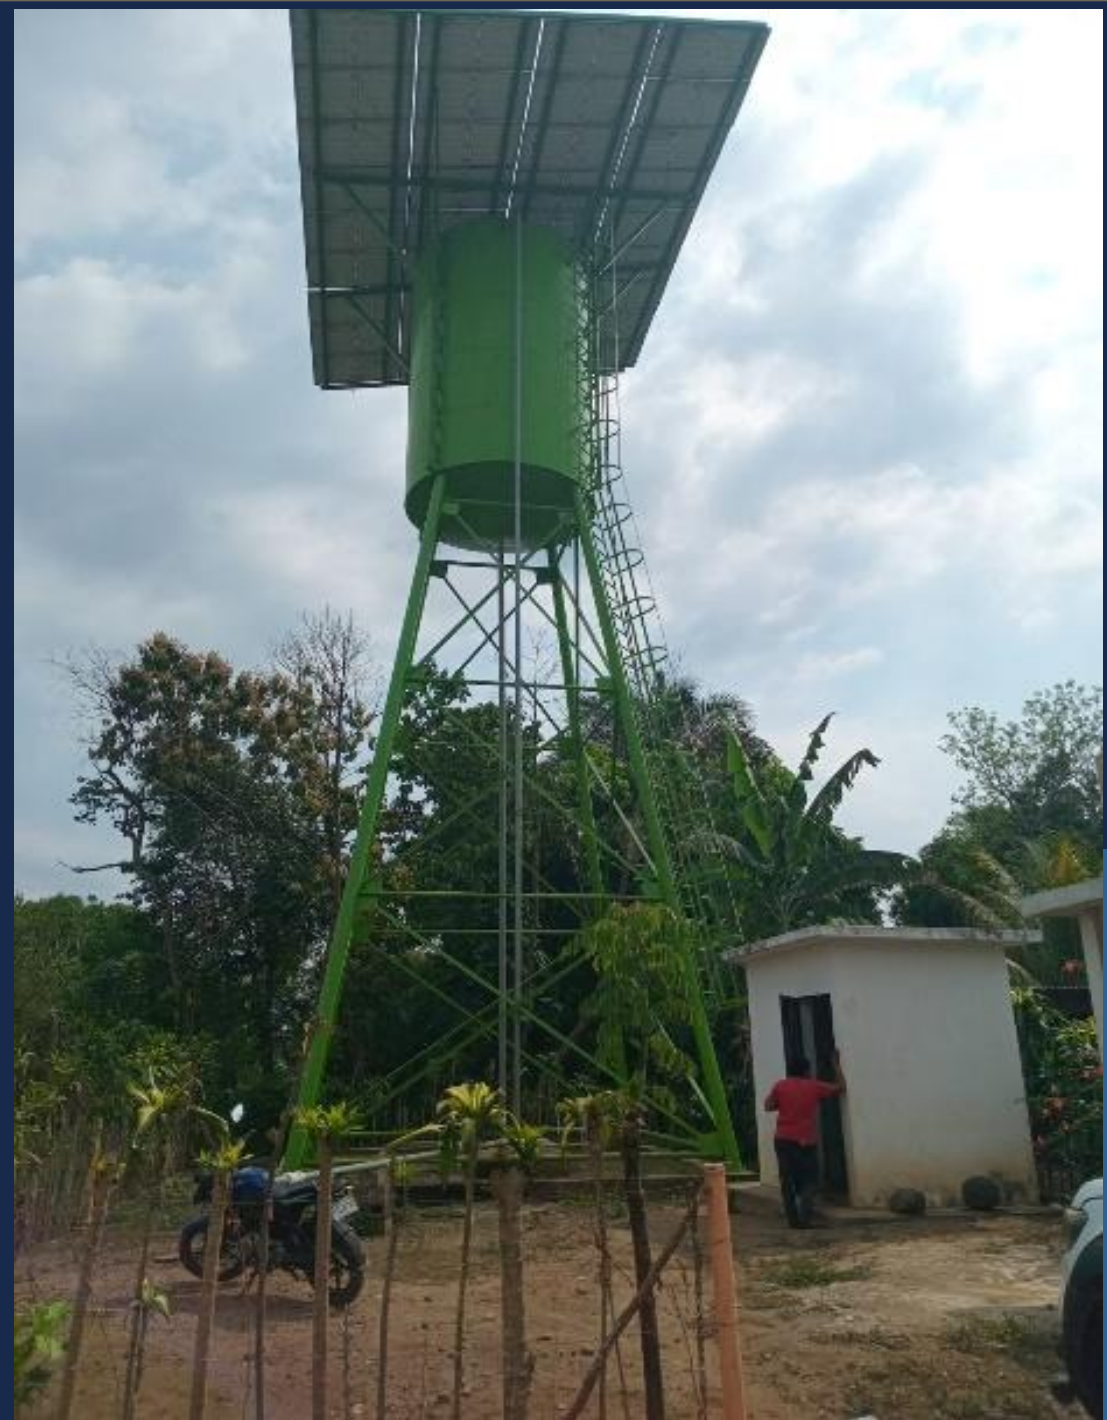
En días nublados los paneles no generan la energía suficiente para que la bomba funcione.

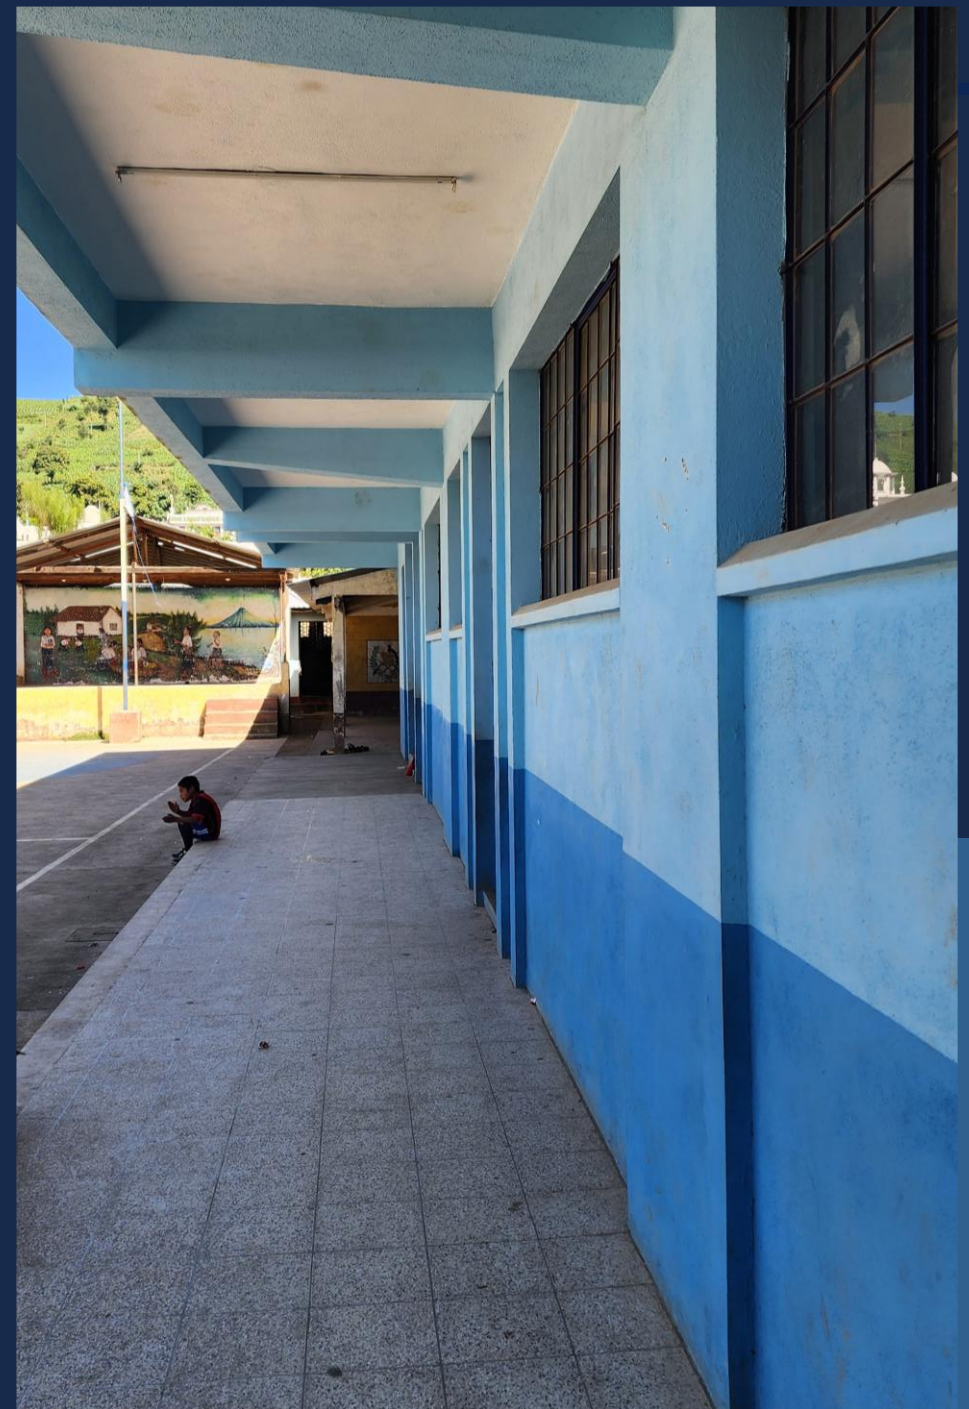
- No se presentó el diseño arquitectónico a la comunidad.
- El abastecimiento de agua, no se contemplo, inicialmente.
- El sistema eléctrico no cubre todos los ambiente.

- 3 aulas y servicio sanitario.
- Modulo de gradas y 3 aulas en el 2do nivel.
- Suspendido 5 veces.

- Tiempo inicial 8 meses (2014)
- Tiempo final 101.8 meses
- 1,172.50%
