# INFORME CONSOLIDADO POST EVALUACIÓN

DEPARTAMENTOS DE SUCHITEPÉQUEZ Y RETALHULEU

Proyectos de Inversión Pública  
Agosto 2025

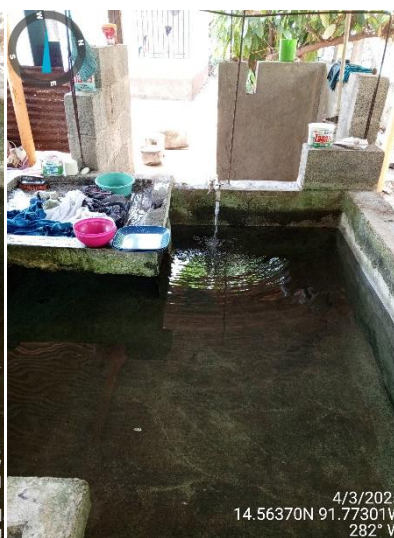
Conexiones prediales

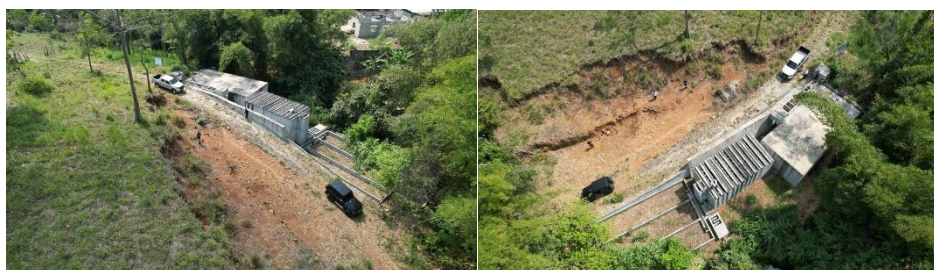
Planta de tratamiento agua residual: desarenador, fosa séptica, filtro percolar, patio secado de lodos, caja contacto cloro

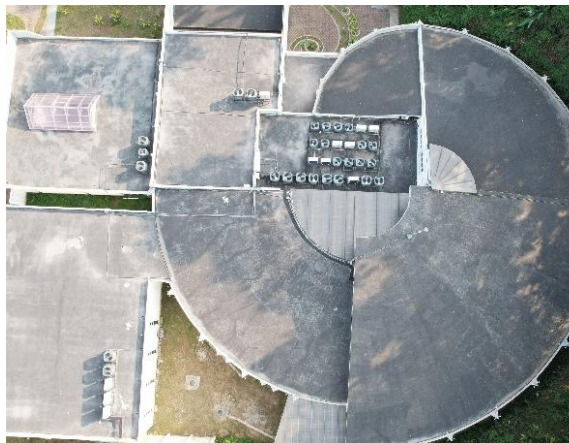
Vista aérea de losas de museo

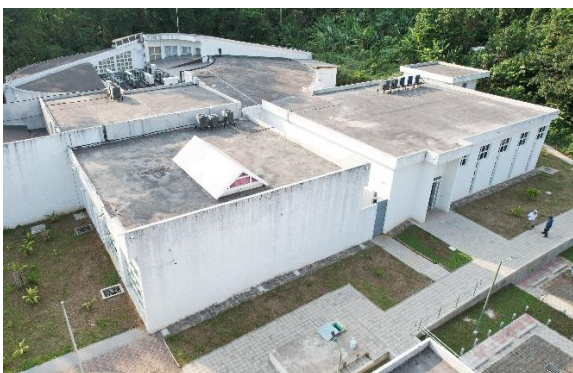
Vista aérea frontal

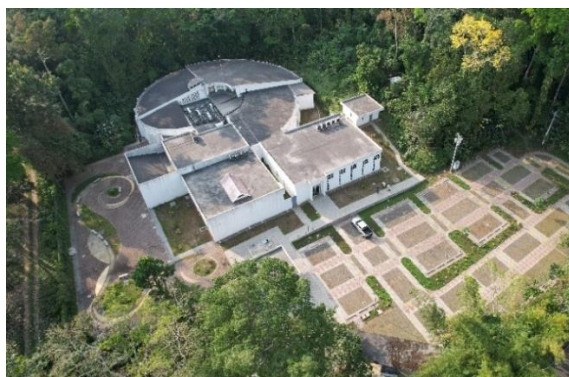
Vista aérea del complejo del proyecto

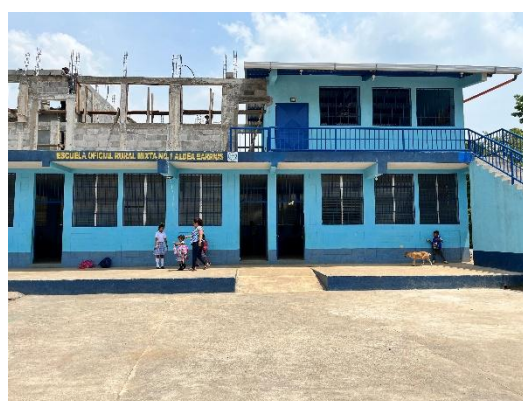
Planta baja es el proyecto que consta de 3 aulas, las CONSTRUCCIONES en el segundo piso es una ampliación por parte de la municipalidad (aula construida) y la obra gris es ampliación por parte de una ONG.

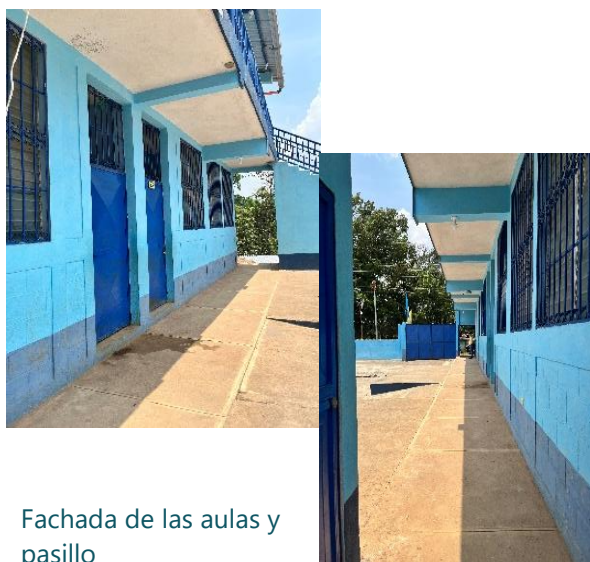
Fachada de las aulas y pasillo

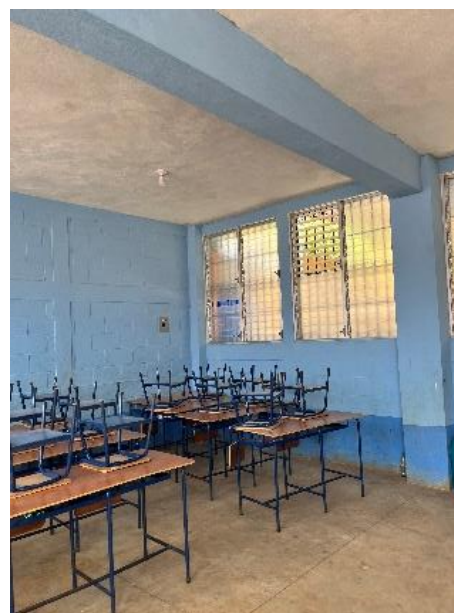
Interior aula

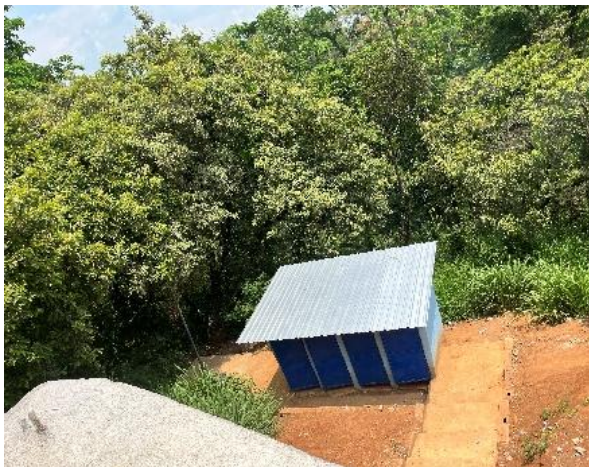
Servicios sanitarios de los niños en parte posterior del establecimiento

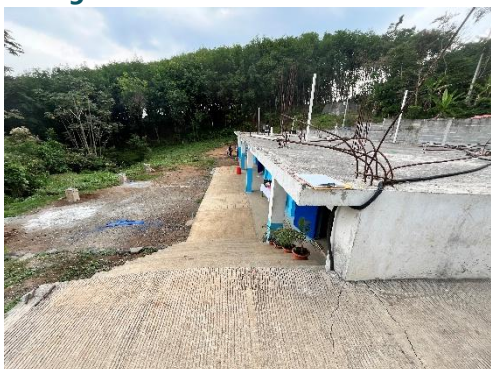
Predio del instituto (sin rótulo informativo de la ejecución)

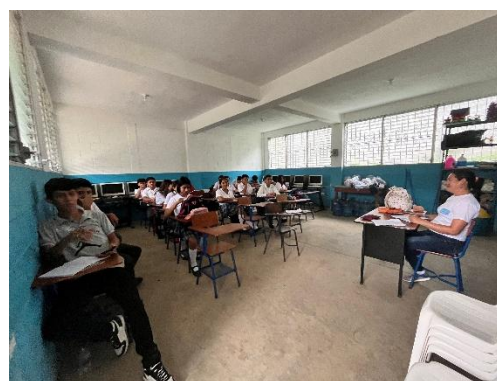
Interior de aula utilizada a la vez como laboratorio de computación.

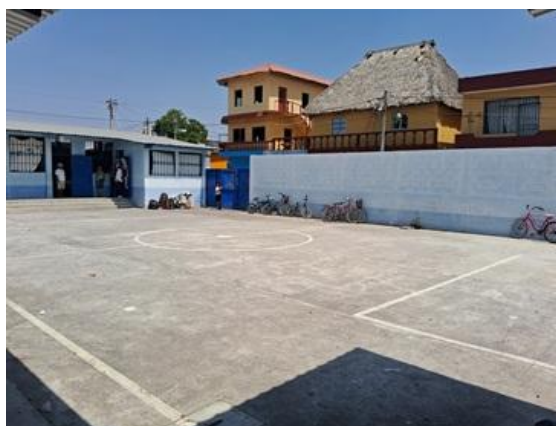
Vista del centro escolar

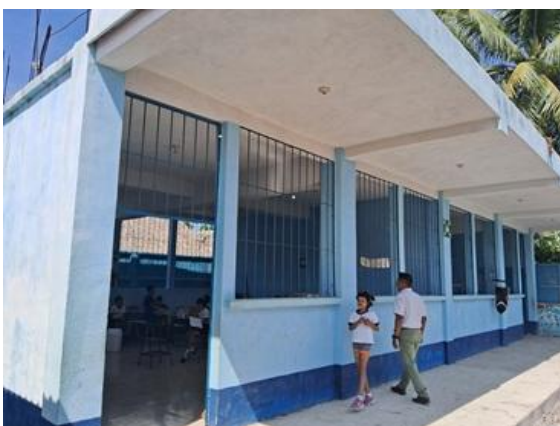
Aulas del centro escolar.

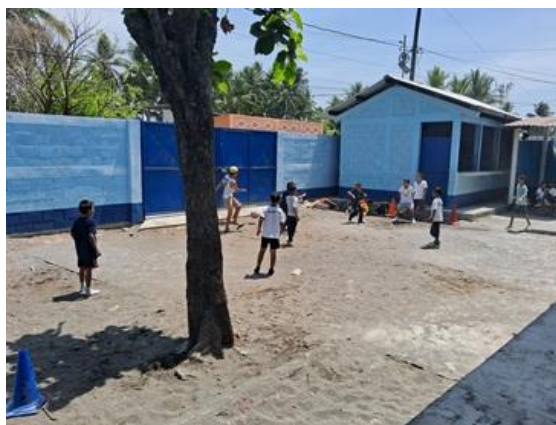
Patio escolar y exterior de la cocina.

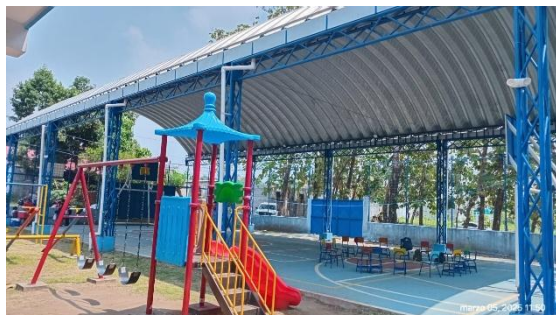
Cancha polideportiva y juegos infantiles.
