# INFORME CONSOLIDADO POST EVALUACIÓN Departamento de San Marcos

Proyectos de Inversión Pública  
Septiembre 2025

Dirección de Análisis y Seguimiento de la Inversión  
para el Desarrollo -DASID-  
Secretaría de Planificación y Programación de la  
Presidencia - SEGEPLAN-

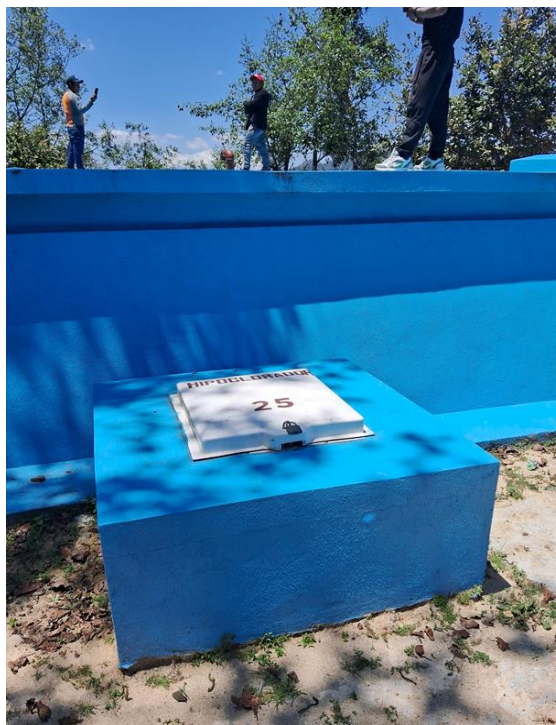
Tanque de distribución y caja del sistema de desinfección del agua.

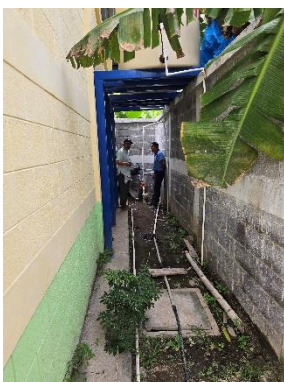
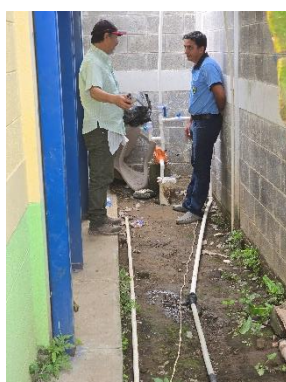
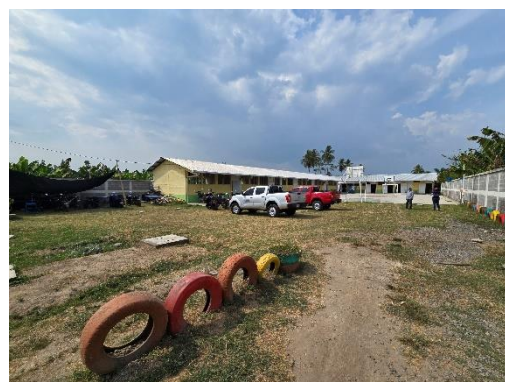
Instalación hidráulica expuesta y sin protección, infraestructura rodeada de plantación de banano

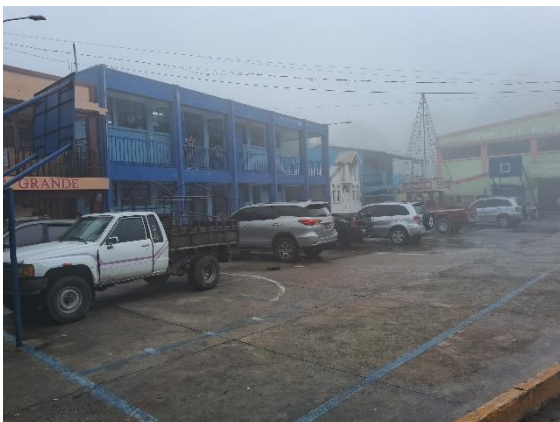
El área de canchas que se utiliza como estacionamiento.

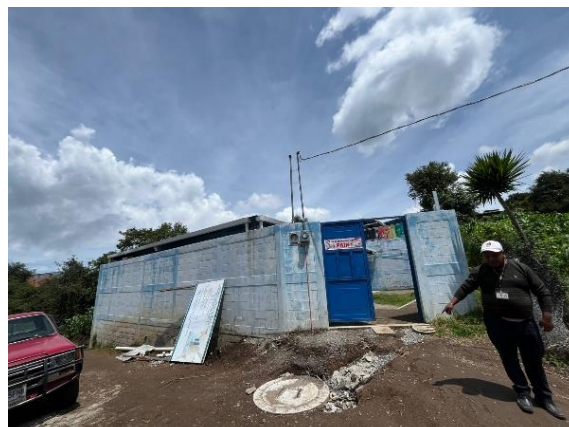
Ingreso al establecimiento

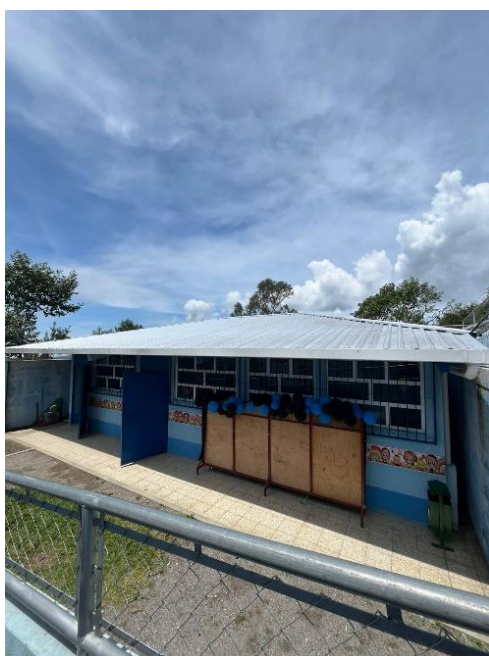
Fachada módulo 1

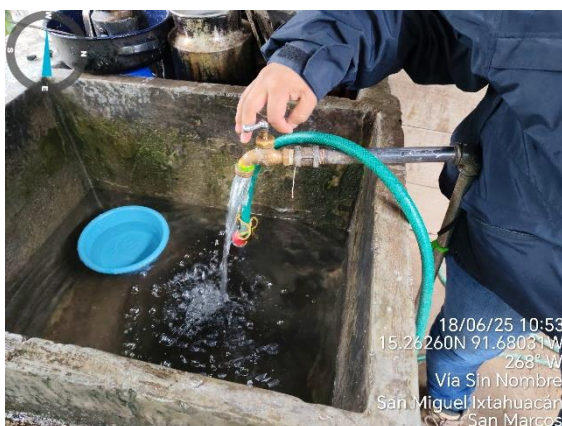
Servicio de agua en vivienda visitada.

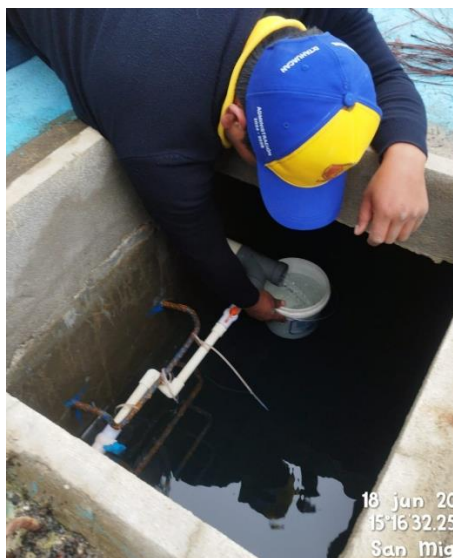
Medición de caudal

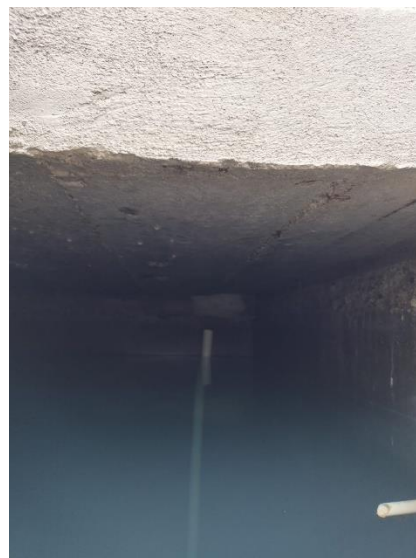
Nivel del agua en el tanque.

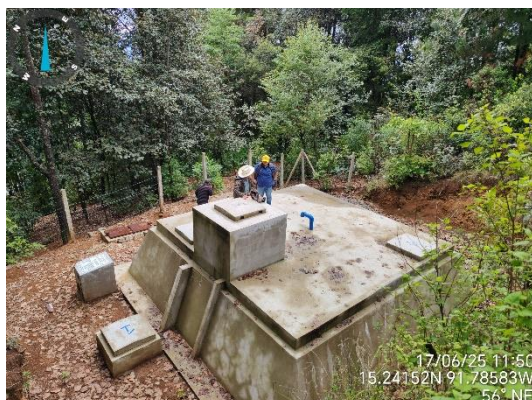
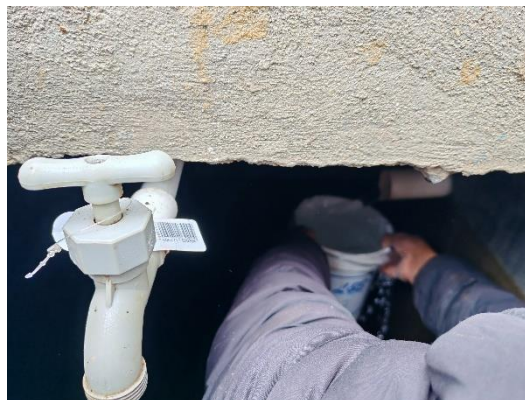
Tanque de distribución y aforo de caudal de ingreso al tanque

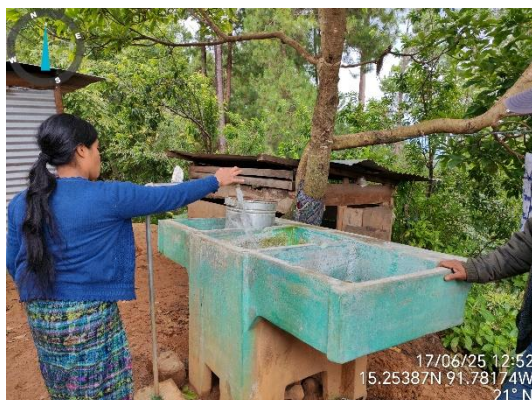
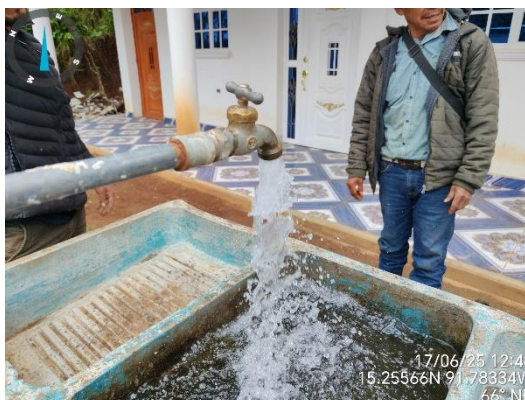
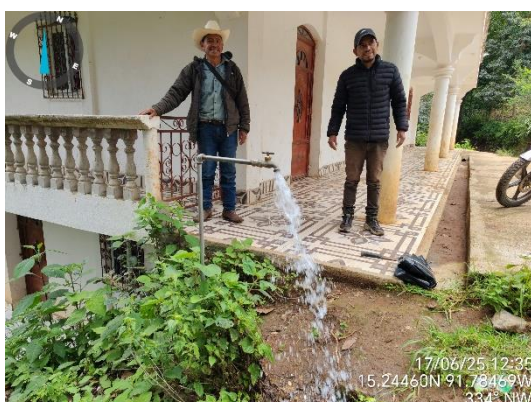
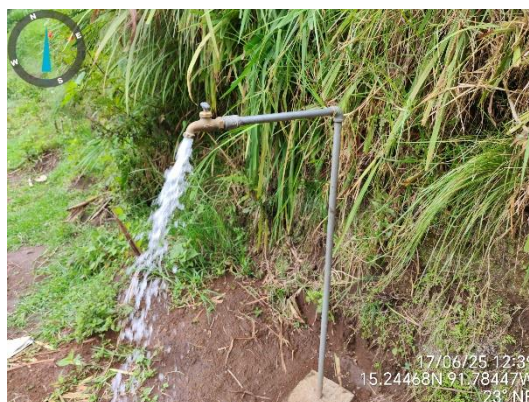
Entrevista a usuarios del sistema y verificación de chorros con agua

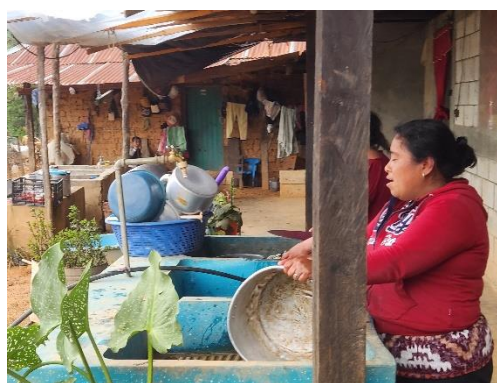
Escases de agua parte alta del sistema.

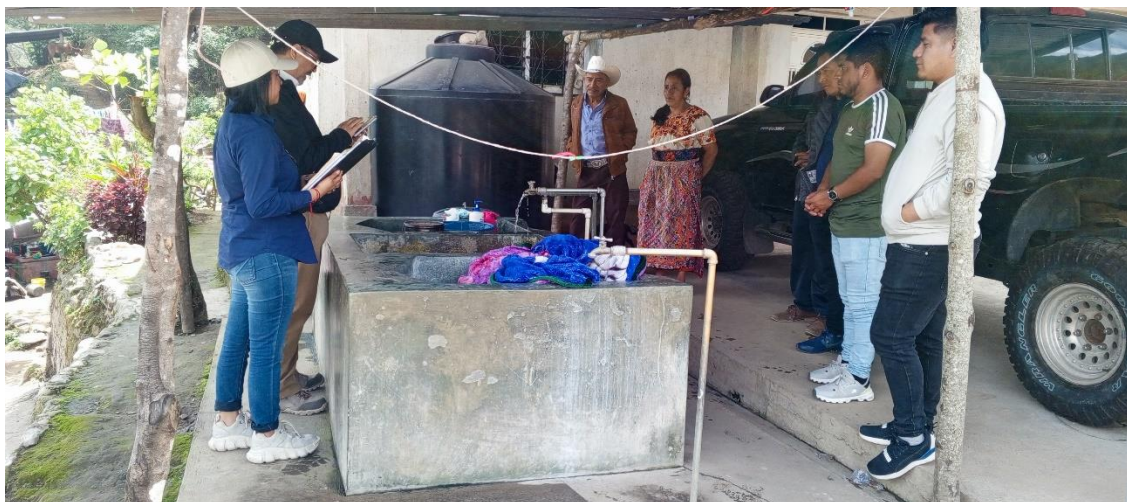
Entrevista a usuario del sistema de agua, puede observarse el chorro con tubería galvanizada es la conexión del proyecto construido, además, la familia cuenta con 2 chorros mas

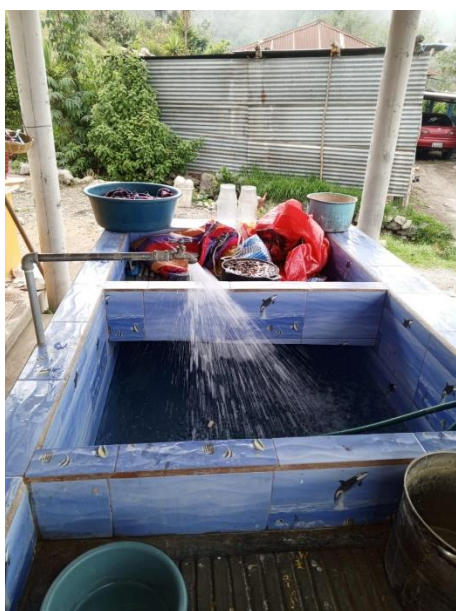
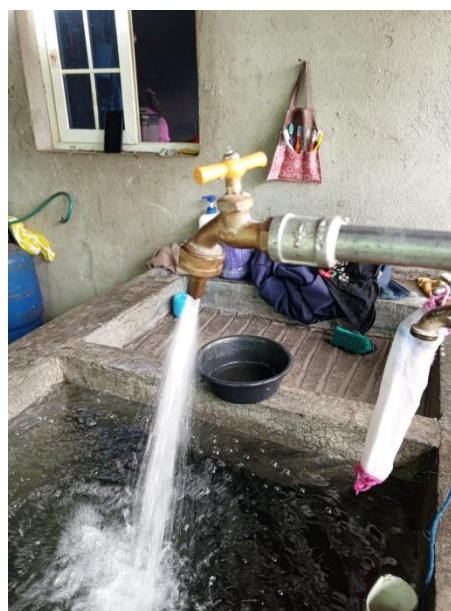
Conexiones prediales con agua. Puede observarse que uno de los beneficiarios tiene chorro de proyecto existente

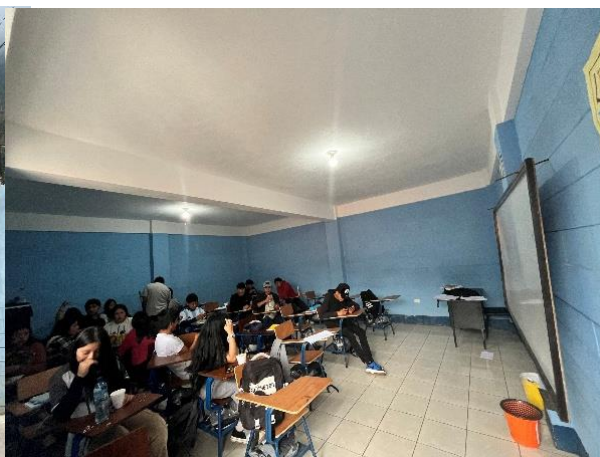
Interior aulas

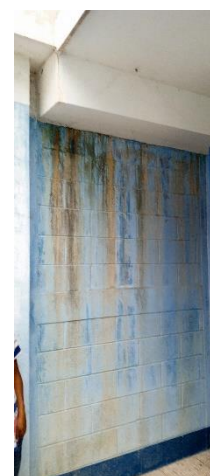
Área de laboratorio computación (humedad muros)
