# INFORME CONSOLIDADO POST EVALUACIÓN

## Departamentos de Quetzaltenango, Totonicapán y Sololá

Proyectos de Inversión Pública  
Noviembre 2025

Dirección de Análisis y Seguimiento de la Inversión  
para el Desarrollo -DASID-  
Secretaría de Planificación y Programación de la  
Presidencia - SEGEPLAN-

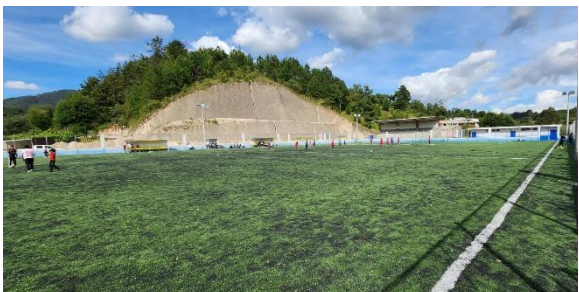
Vista hacia el campo de gramilla sin mantenimiento y cerro con corte.

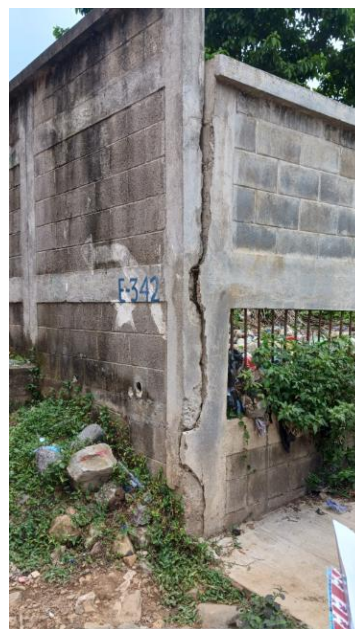
| Concepto | Descripción |
|---|---|
| <b>Riesgos identificados que pueden afectar los resultados</b> | <p>La migración de familias hacia otras áreas y la deserción educativa representan riesgos para la sostenibilidad del proyecto, ya que pueden reducir la matrícula estudiantil proyectada, afectando la utilización plena de la infraestructura y la pertinencia de la inversión.</p> <p>Deterioro prematuro de la infraestructura y falta de seguridad por fallas en el muro perimetral.</p> |

Muro perimetral lindero.

Intersección en muro perimetral.

Muro perimetral escuela.

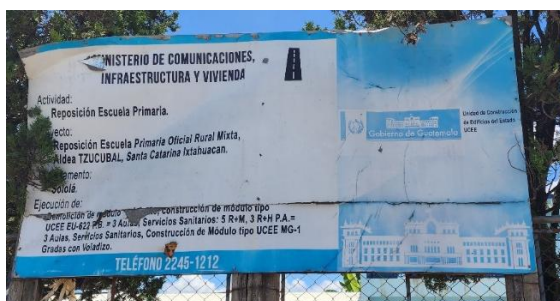
Rótulo del proyecto sin información clave como el monto de inversión ni el plazo de ejecución.

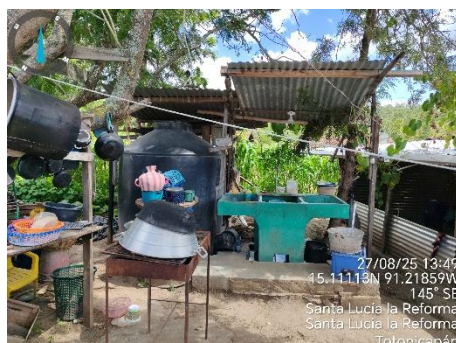
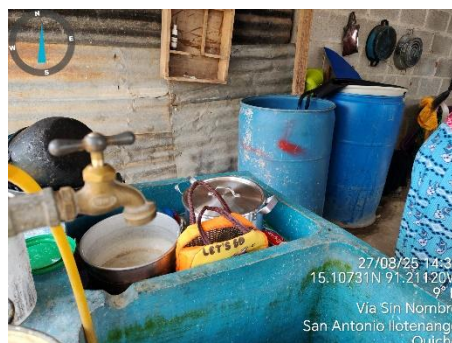
Conexiones prediales, una con agua y otra sin agua, toneles para almacenamiento agua.

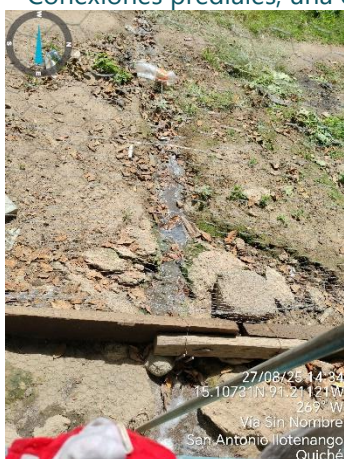
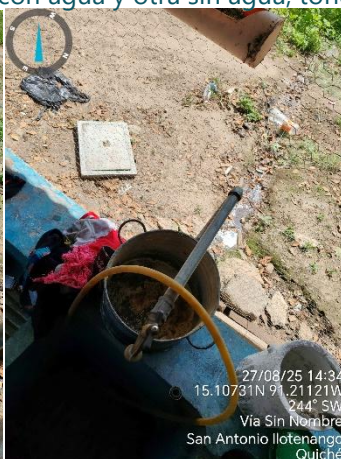
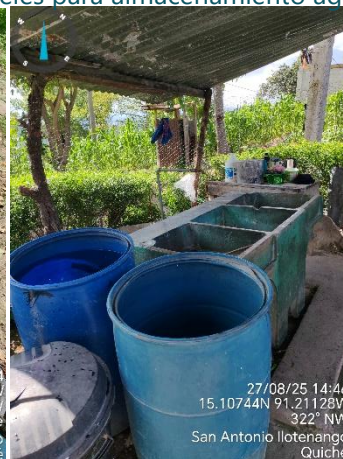
Conexiones prediales sin agua, almacenamiento agua en toneles y escurrimiento de aguas grises a flor de tierra.

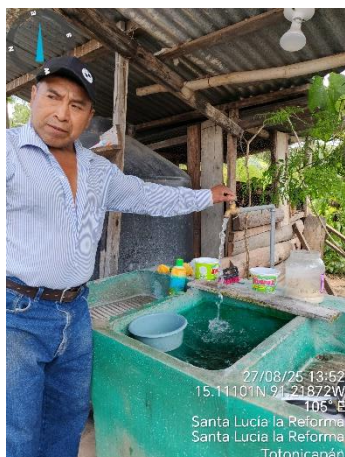
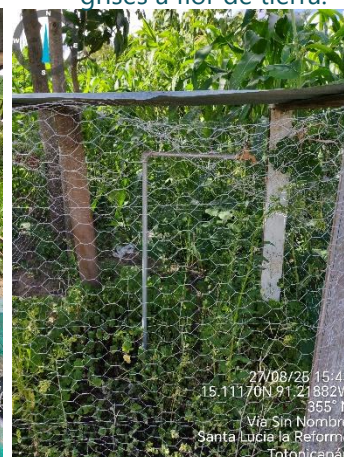
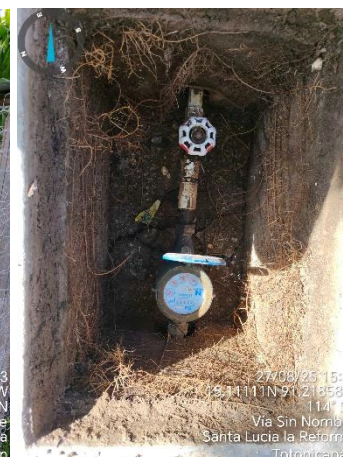
Se constató que el sistema cuenta con micromedición (contadores de agua), sin embargo, no recibieron capacitación para la lectura de medidores y cálculo de volúmenes de consumo de agua, por lo que no se leen los mismos, además, no cuentan con un reglamento del servicio. Estos mecanismos son fundamentales para promover el uso responsable del agua y asegurar la reparación oportuna de fugas. En ausencia de estos controles, los usuarios enfrentan consecuencias por el desperdicio, mientras que, con la lectura de medidores y un reglamento en vigor, se podrían aplicar cargos por consumo excesivo al superar la cuota mensual establecida en el reglamento.

Chorros con agua y sin agua, caja con contador de agua y llave de compuerta, no cuenta con llave de paso para cortar el servicio por incumplimiento de uso del servicio.

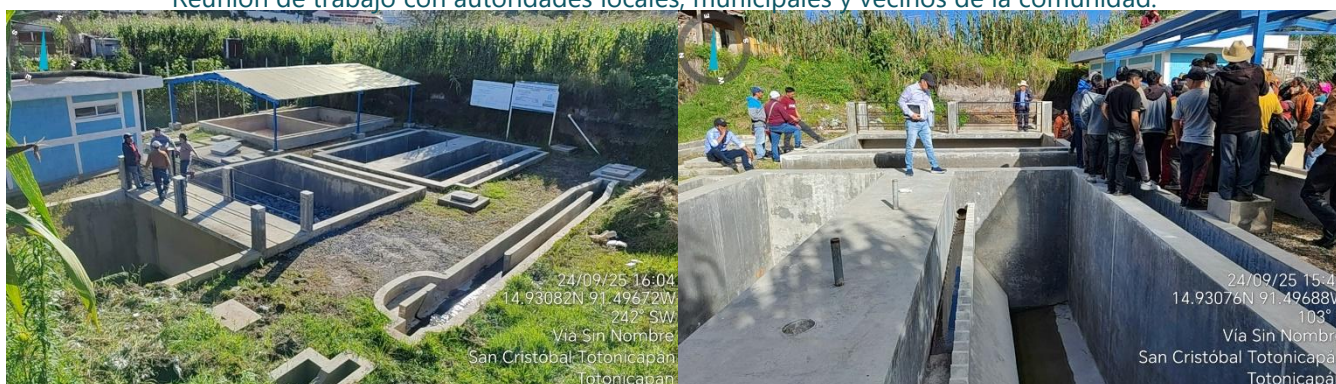
Vista general de la planta de tratamiento y reactor anaerobio de flujo ascendente (RAFA).
